Beslisnota OG op de VVA1

A2 Het Vonderen – Kerensheide, Verkeersveiligheidsaudit fase 1

Datum	14 juli 2017
Status	definitief

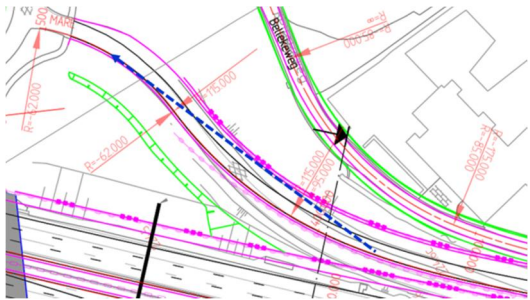
Reactie nummer	Bron en Bevinding Nummer	Ernst	Status	Reactie en vaststelling OG
				<p>te verwachten op de Oude Lakerweg, ook met het vervallen van kunstwerk Slagmolen.</p> <p>In het ontwerp is om deze redenen het éénrichtingsfietspad aangehouden op de rotonde. (Bron: ION 5.2.8 Aansluitingen OWN).</p> <p>Besluit:</p> <p>In het project is geborgd dat bij de verdere uitwerking van het ontwerp en de realisatie het alignement van de afrit niet krapper mag worden en de bebording aangepast moet worden. Hierdoor wordt de onduidelijke voorrangssituatie opgeheven. Daarmee neemt de kans op ongevallen wat af, maar blijft er nog wel sprake van een restrisico.</p> <p>Naar het oordeel van de OG is met de toegepaste maatregelen het risico tot een aanvaardbaar niveau gemitigeerd.</p> <ul style="list-style-type: none"> De ON dient het restrisico in het IV Dossier op te nemen.
15	<p>'Beschouwing VVA toets A2VK door projectteam'</p> <p>4</p>	A	Gereed!	<p>Bevinding:</p> <p>De afrit Echt vanaf de hoofdrijbaan links kent eerst een relatief lang en vrijwel recht horizontaal alignement gevolgd door een relatief krappe S-bocht. Als gevolg van de neergaande helling en de begroeiing in de buitenberm hebben weggebruikers beperkt zicht op het verloop van de afrit. Hierdoor ontstaat een verhoogde kans dat weggebruikers een te hoge snelheid aanhouden en de macht over het stuur verliezen.</p> <p>Aanbeveling:</p> <p>De toegepaste eerste S-boog volgt ± 400m na het puntstuk. Daardoor kan de rijsnelheid relatief nog hoog blijven. Men heeft goed zicht op de start van de eerste boog.</p> <p>De kans dat zicht op de tweede boog zou ontbreken spreken wij tegen. Vanwege de aanwezigheid van de vluchtstrook heeft de weggebruiker vóór het inrijden van de eerste bocht zeker zicht op de tweede. Zie blauwe stippellijn in de afbeelding:</p>

<p>De straal van de tweede bocht is kleiner dan die van de tweede waardoor een adequate afbouw van de rijsnelheid mogelijk is.</p> <p>De tweede bocht ligt inderdaad kort vóór de rotonde. Dit zal echter geen risico's opleveren als langs de binnenbocht geen begroeiing of andere zicht-beperkende obstakels worden aangebracht. In het verticale alignement (ooghoogte 1,1m) kan men de belijning gedurende het gehele tracé blijven</p>

Reactie nummer	Bron en Bevinding Nummer	Ernst	Status	Reactie en vaststelling OG
				<p>zien. Er valt geen belijning weg.</p> <p>Conclusie auditteam: het geschetste probleem is naar ons beeld niet aanwezig.</p> <p>Reactie ON: Voor deze boog is een zichtanalyse uitgevoerd waaruit blijkt dat de er voldoende zicht is op het verkeer verderop in de boog. Het zicht blijft wel een aandachtspunt in de vervolgfase. De weg moet bij optimalisatie minimaal eenzelfde zicht hebben als in het tracébesluit. Om deze reden is dit punt opgenomen in de systeemspecificatie. (Bron: ION 5.2.3 Toe- en afritten).</p> <p>Besluit: Naar het oordeel van de OG is met de toegepaste maatregelen het risico tot een aanvaardbaar niveau gemitigeerd.</p> <ul style="list-style-type: none"> De ON dient het restrisico in het IV Dossier op te nemen.
16	'Beschouwing VVA toets A2VK door projectteam' 5	⚠	Gereed!	<p>Bevinding: Op de hoofdrijbaan links rechts tussen aansluiting Roosteren en verzorgingsplaats 't Anker ligt een relatief kort weefvak, waarbij geen optimale bewegwijzering gerealiseerd kan worden. Het doel van de bewegwijzering is om het verkeer op een veilige wijze naar zijn bestemming te leiden. Geen optimale bewegwijzering kan gedragskundige consequenties voor de uitvoering van de rijtaak hebben en tot onveilige situaties leiden.</p> <p>Aanbeveling: Dit is een vergelijkbare situatie als bij punt 2.</p> <p>De weefvaklengte is hier ± 650m en voldoet aan ROA2014, tabel 6.16 (minimaal 500m). Conform CROW richtlijn bewegwijzering 2014 (publicatie 322) figuur 3.13 is bij een enkelstrooks weefvak minimaal 600m lengte nodig. Deze figuur is bedoeld voor een weefvak tussen twee aansluitingen en niet voor een verzorgingsplaats. Figuur 3.31 geeft een basisconfiguratie voor een afrit naar een verzorgingsplaats. Daarbij wordt uitsluitend vóór de start van de uitvoegstrook bewegwijzering geplaatst.</p> <p>Op 200m na het puntstuk is een portaal voorzien en voldoet daarmee aan figuur 3.13. Vóór het viaduct (Gebroek-Kramer) is ruimte voor de bewegwijzering die ter plaatse van het nulpunt geplaatst dient te worden. Het tussenliggende wegvak voldoet dan aan figuur 3.13.</p> <p>Conclusie auditteam: Uitgaande van figuur 3.13 voldoet de ontworpen situatie en is voldoende ruimte beschikbaar voor de noodzakelijke bewegwijzering van de verzorgingsplaats.</p> <p>Reactie ON: Arcadis deelt de conclusie van het auditteam.</p> <p>Besluit: Naar het oordeel van de OG is in de toelichting van het auditteam aangetoond dat de weefvaklengte geen negatieve gevolgen zal hebben voor de verkeersveiligheid. Naar het oordeel van de OG is het geconstateerd</p>
