# PHS METEREN - BOXTEL

OTB rapport - Risicoanalyse Overwegen (MB2149-02)

15 DECEMBER 2017

VERSIE: 2.0

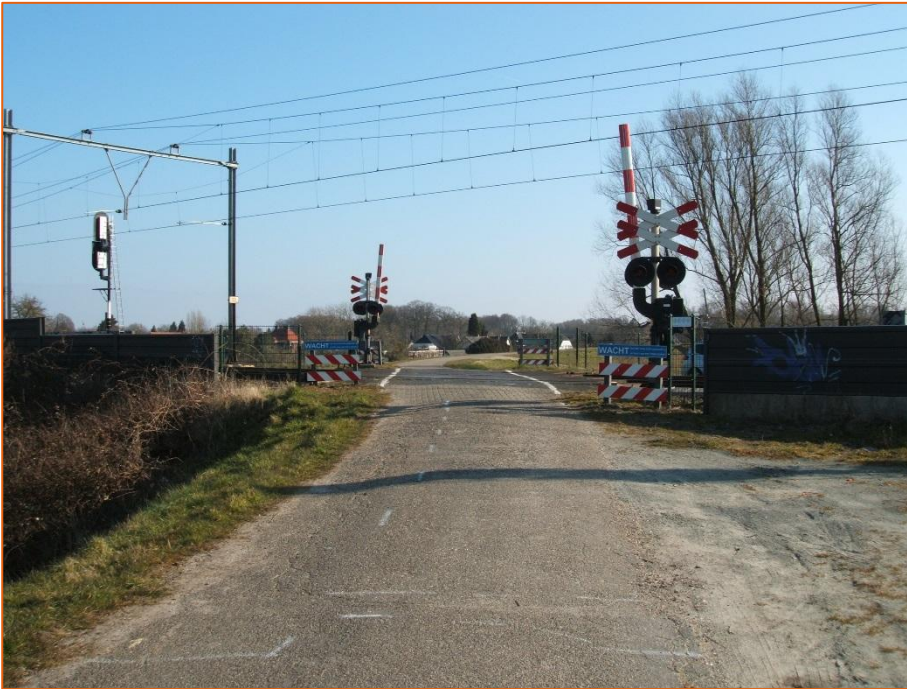
## 1. 046/032.029, Waardenburg, Waalbanddijk

Afbeelding 2, Waalbanddijk, westzijde.

Gezien de zeer beperkte hoeveelheid verkeer op de overweg en de juiste overweginstallatie zijn er naar onze mening geen maatregelen nodig.

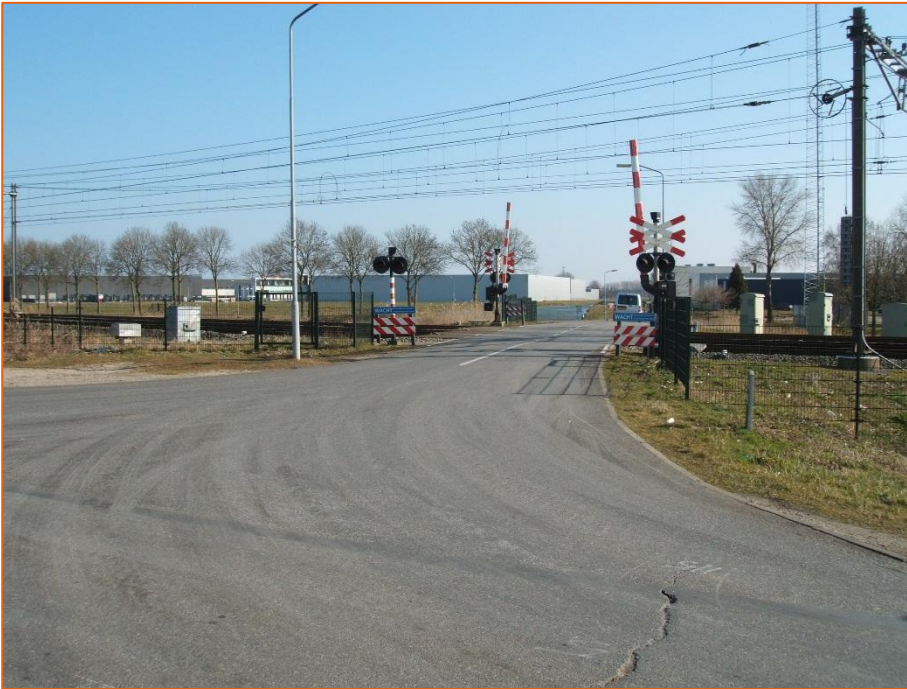
## 2. 046/035.867, Zaltbommel, Bommelsekade/Viaductweg

Afbeelding 3, Bommelsekade/Viaductweg, westzijde.

Gezien de overzichtelijkheid van de situatie en de juiste overweginstallatie zijn er naar onze mening geen maatregelen nodig.

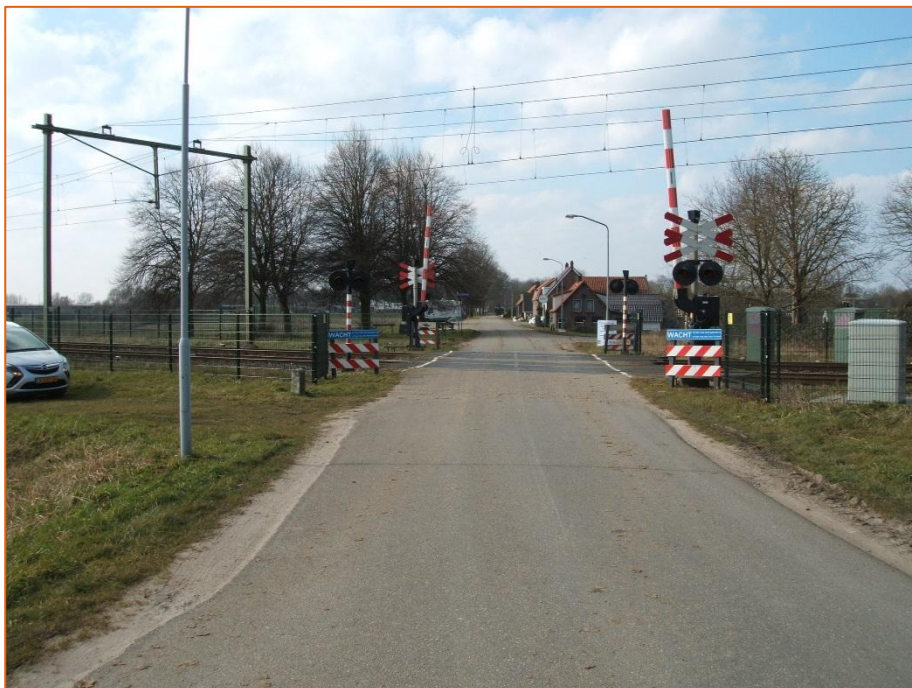
#### 4. 046/041.078, Hedel, Maasdijk

Afbeelding 5, Maasdijk, oostzijde.

Gezien de overzichtelijkheid van de situatie en de juiste overweginstallatie zijn er naar onze mening geen proportionele maatregelen mogelijk en nodig.

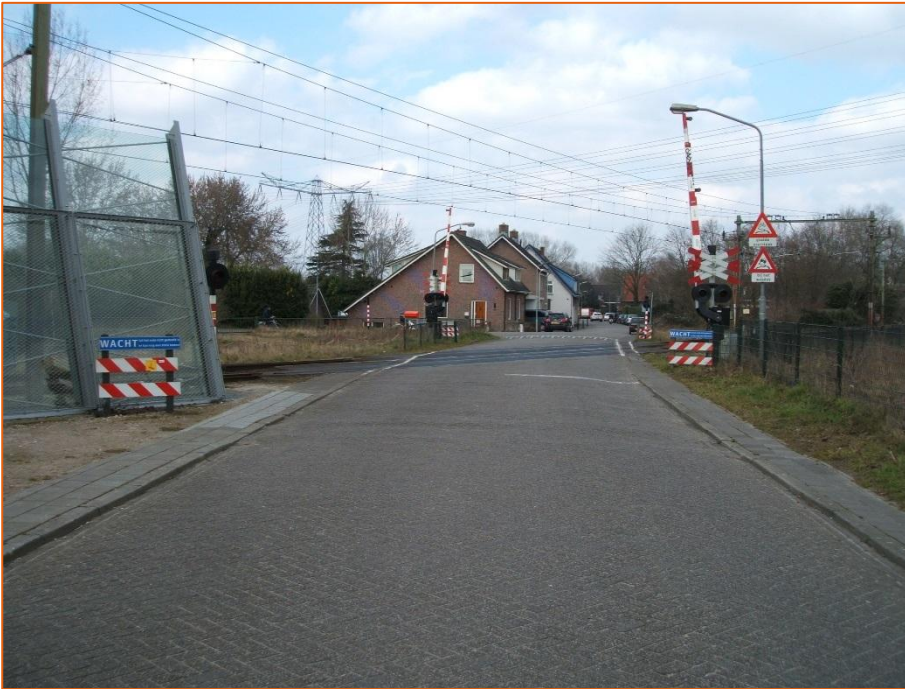
## 5. 046/045.818, Orthen, Orthenseweg

Afbeelding 6, Orthenseweg, oostzijde.

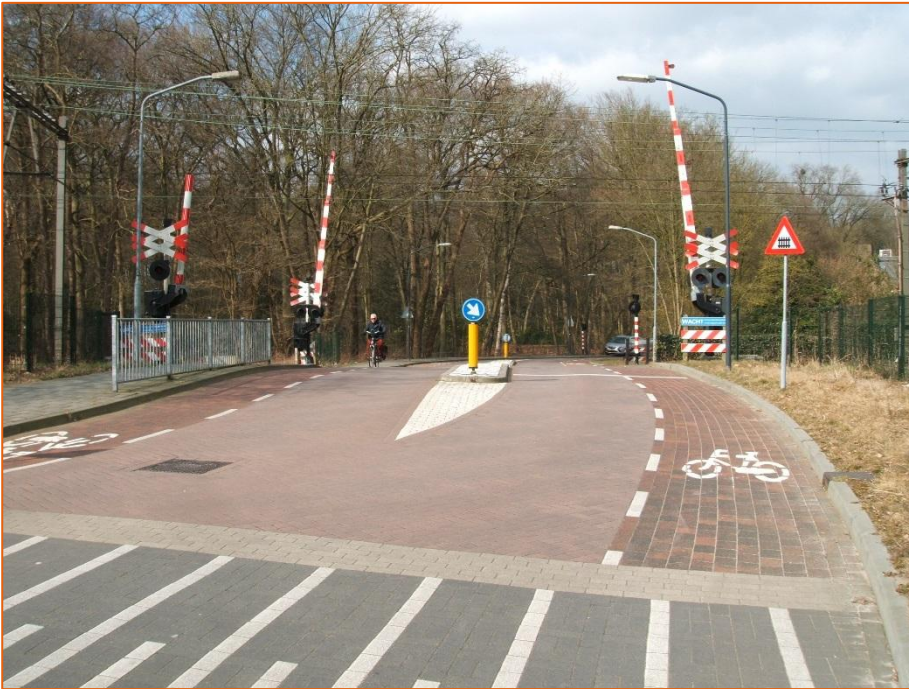
## 7. 515/018.892, Vught, Aert Heymlaan

Afbeelding 7, Aert Heymlaan, zuidoostzijde.

Deze overweg wordt opgeheven en maakt dan ook geen onderdeel meer uit van deze analyse. De overweg en haar omgeving zijn wel bezocht voor gebruik bij de planvorming in de tijdelijke situatie.

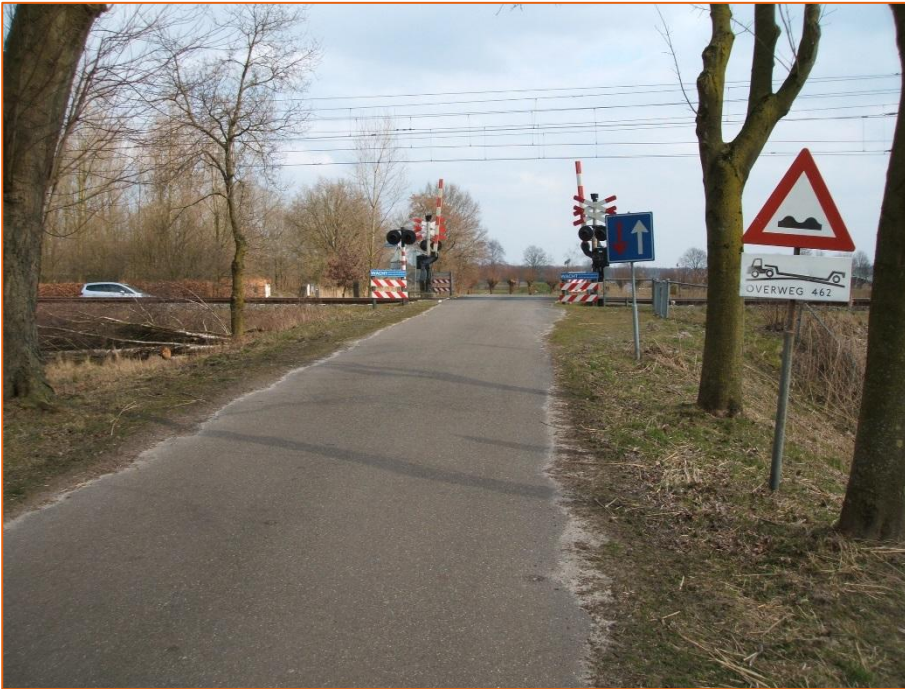
## 12. 053/055.258, Esch, Halsebroek

Afbeelding 8, Halsebroek, westzijde.

Gezien de gehele situatie en het gebruik is de overweg van een juiste beveiliging voorzien. Er zijn naar onze mening dan ook geen aanvullende maatregelen nodig.

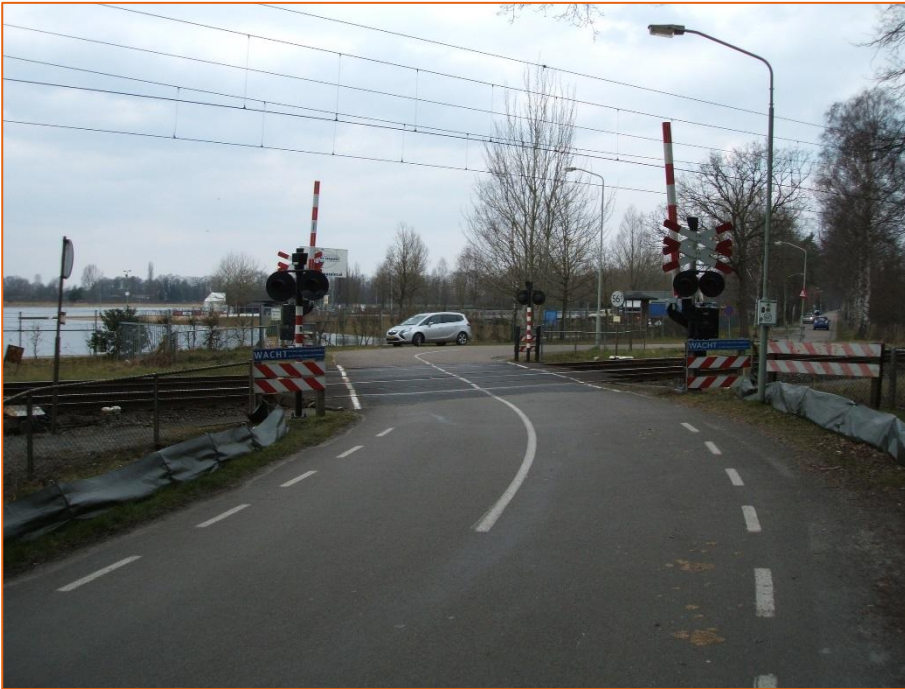
## 14. 053/057.714, Boxtel, Molenwijkseweg

Afbeelding 10, Molenwijkseweg, oostzijde.

Omdat vanuit de incidentregistratie blijkt dat de AHOB op deze locatie goed functioneert zijn dan ook naar onze mening geen maatregelen nodig.

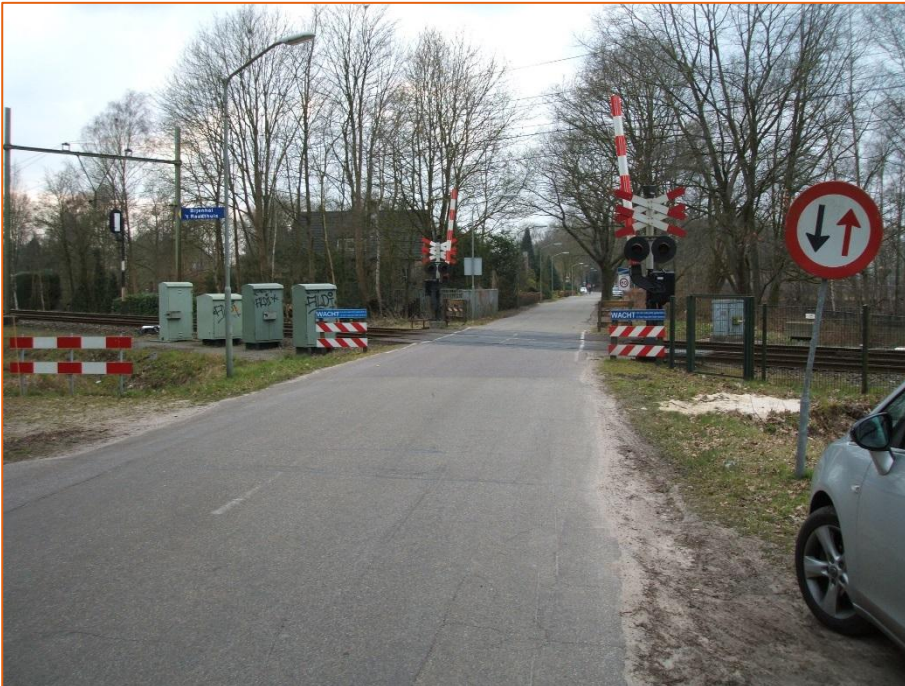
## 15. 053/058.365, Boxtel, Esscheheike

Afbeelding 12, Esscheheike, oostzijde.

Er zijn naar onze mening geen maatregelen nodig.

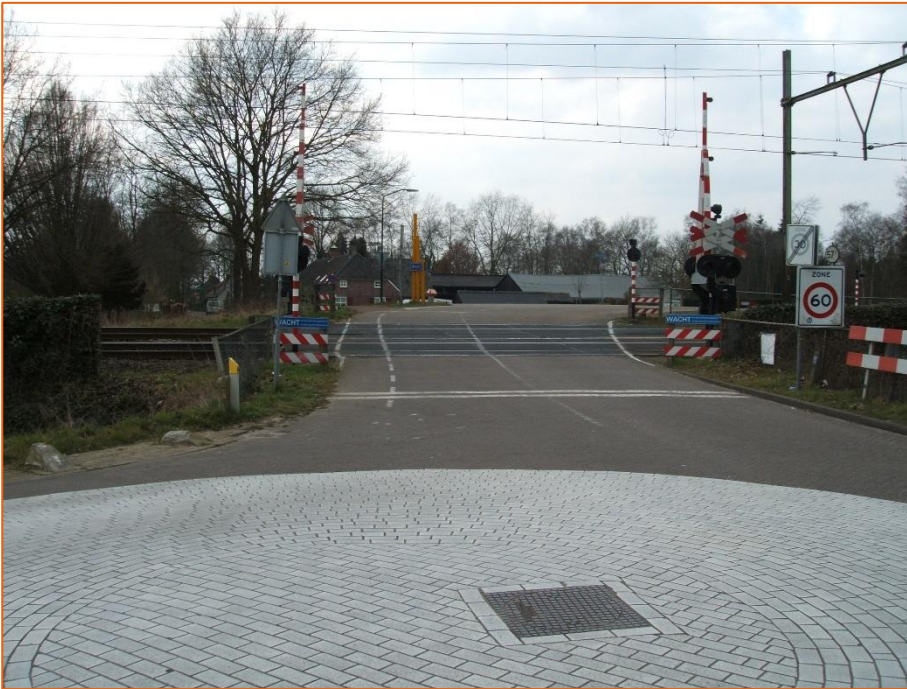
## 16. 053/058.892, Boxtel, Leenhoflaan

Afbeelding 13, Leenhoflaan, oostzijde.
