RISICOANALYSE OVERWEGEN PHS ALKMAAR - AMSTERDAM

15 MAART 2019

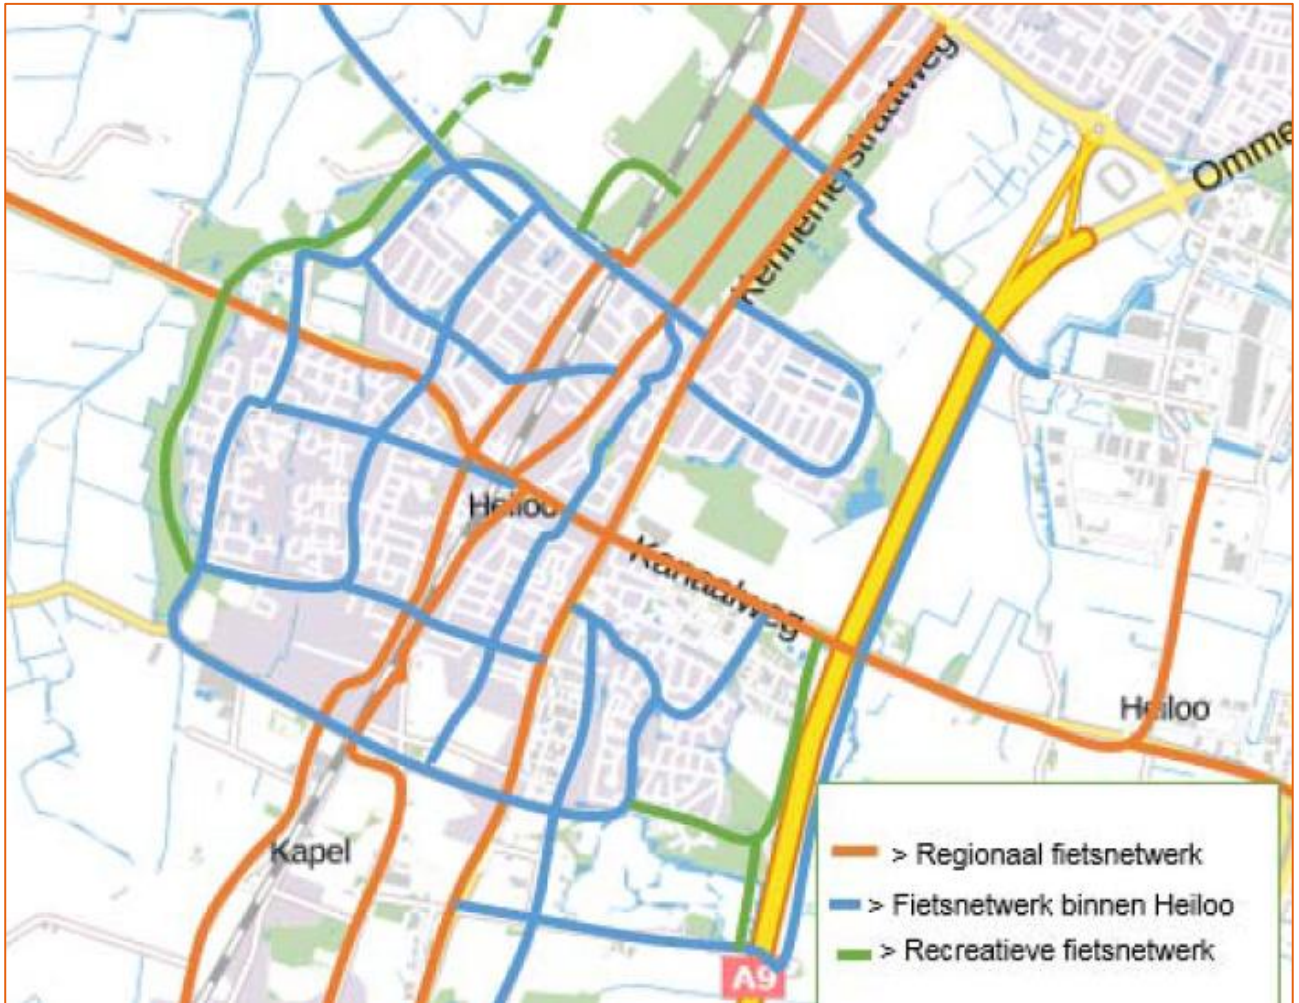
Figuur 4 Fietsnetwerken binnen Heiloo [04]

Het fietsnetwerk van Heiloo staat in Figuur 4.

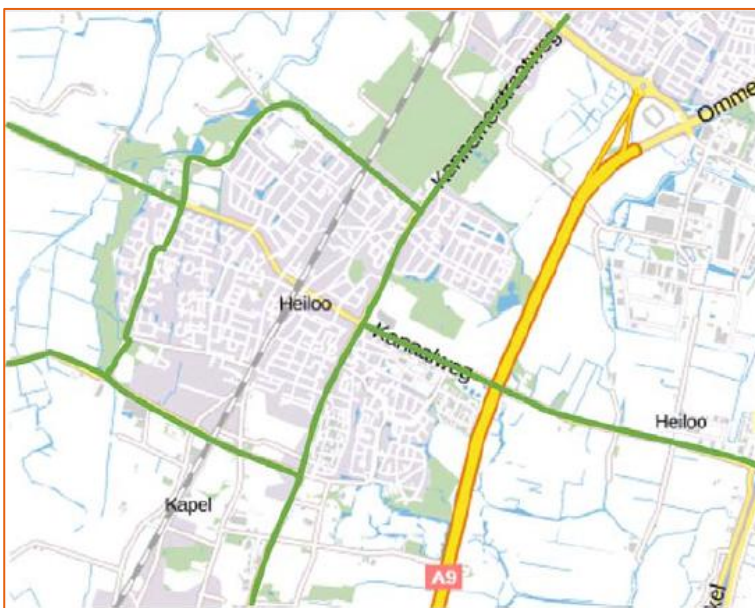
Figuur 5 Kernnet landbouwverkeer Heiloo [04]

De routes voor landbouwverkeer zijn weergegeven in Figuur 5.

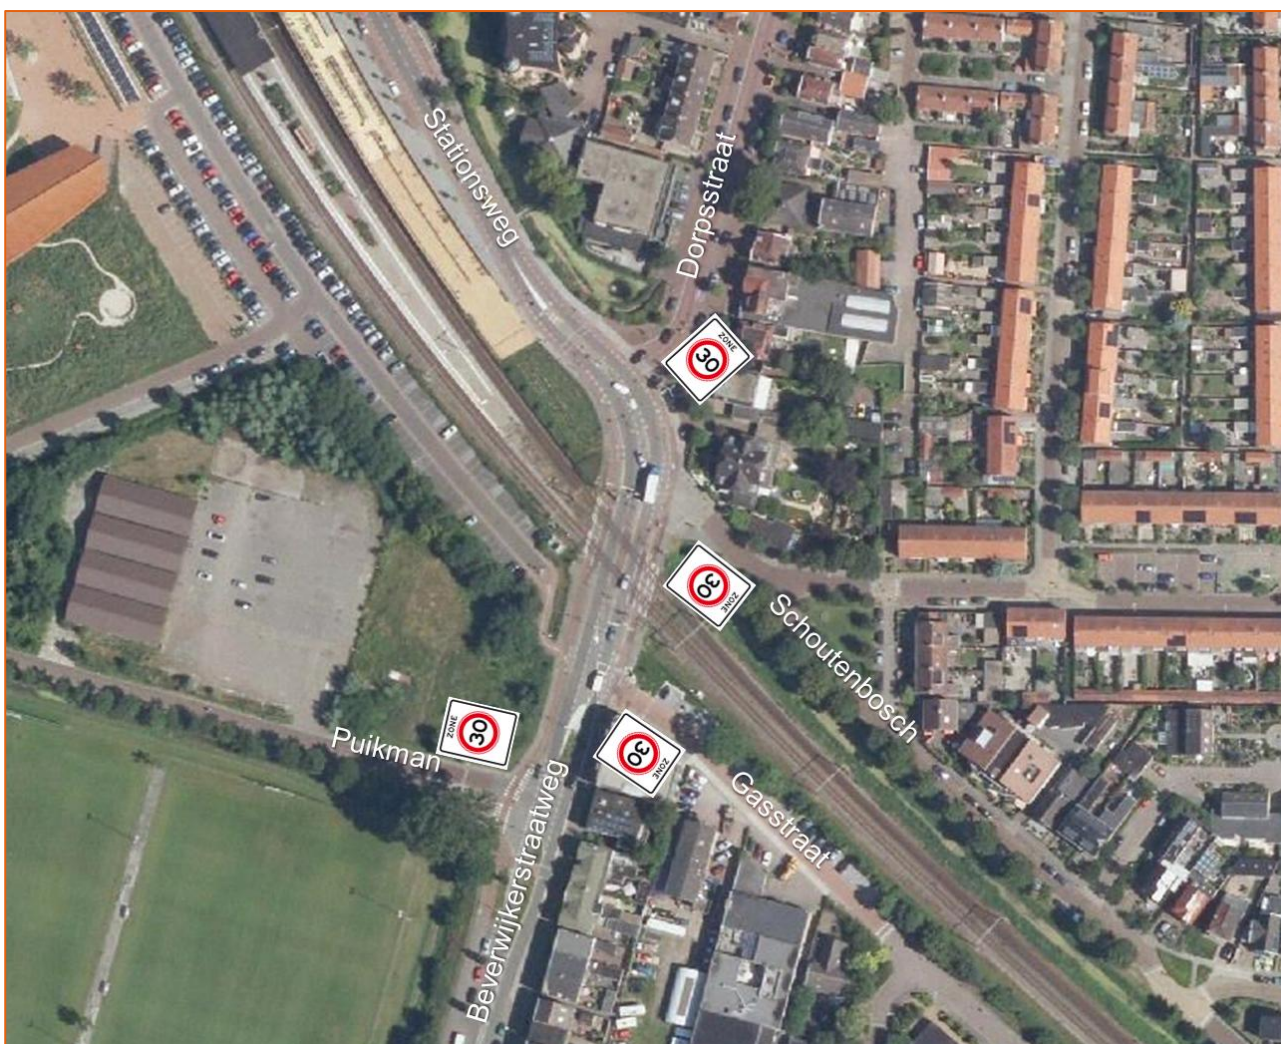
Figuur 7 Situatie overweg Beverwijkerstraatweg, Castricum

De Beverwijkerstraatweg is in de structuurvisiekaart aangegeven als belangrijke verbindingsweg. Het is een gebiedsontsluitingsweg binnen de bebouwde kom met een maximumsnelheid van 50 km/uur. Aan weerszijden van de weg bevinden zich vrijliggende fietspaden. Op de Stationsweg, ten noorden van de overweg, worden dit fietsstroken. Ter hoogte van de overweg is een verhoogde rijbaanscheiding aanwezig. In Figuur 7 is een bovenaanzicht van de overweg met aansluitende zijwegen te zien. De Dorpsstraat en Schoutenbosch zijn aangesloten op de Beverwijkerstraatweg door middel van een uitritconstructie. De Gasstraat en Puikman zijn aangesloten door middel van voorrangskruisingen. Om de verkeersdoorstroming op de overweg te bevorderen is er voor linksafslaand verkeer van de Beverwijkerstraatweg richting de Gasstraat een opstelstrook aanwezig. Verkeer dat van de Beverwijkerstraatweg rechtsaf wil slaan richting Schoutenbosch of de Dorpsstraat, moet voorrang verlenen aan rechtdoorgaand fietsverkeer. Dit kan de ontruiming van de overweg vertragen.

De overweg heeft te maken met langere dichtligtijden door de nabijheid van het station, doordat twee treinen in aankomst en vertrek elkaar kunnen overlappen en daardoor de spoorbomen dicht blijven. Deze overweg wordt ook in het kader van LVO bekeken.

De overweg Beverwijkerstraatweg is onderdeel van de route van buslijn 79 van Castricum naar Beverwijk via Heemskerk. Deze buslijn rijdt tweemaal per uur.
