Trillingsonderzoek bij MER en (O)TB

24 januari 2020 - Versie 7.0

PHS Amsterdam Centraal spoorinfra Trillingsonderzoek MER en (O)TB

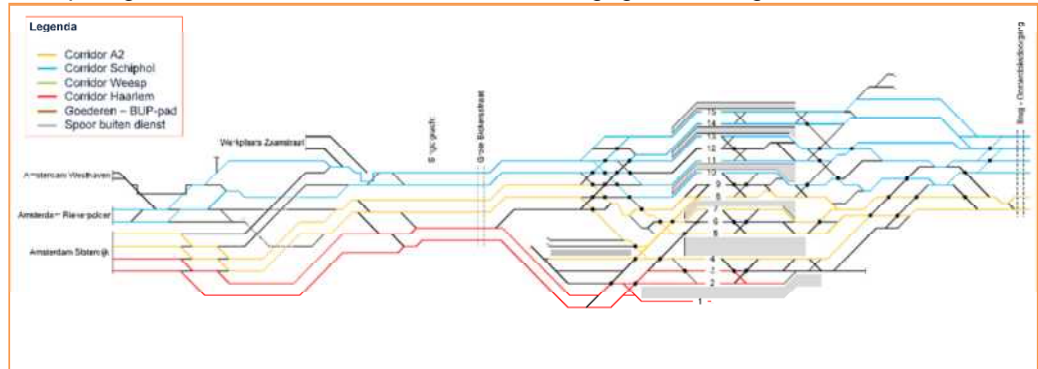
Figuur 3: Lijnvoeringschema in bestaande situatie

Het spoorgebruik in de bestaande situatie is weergegeven in Figuur 3.

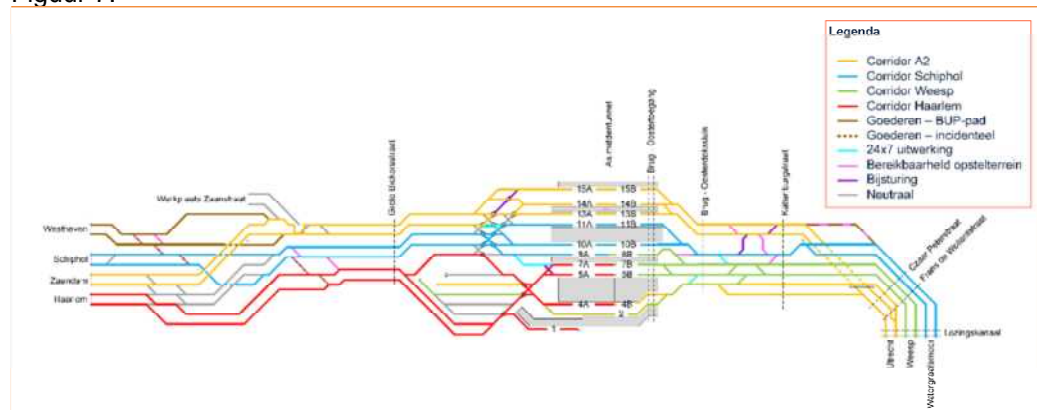
Figuur 5: Lijnvoeringschema variant 7B

Het spoorgebruik voor de varianten 7B, 8B en 9 is weergegeven in Figuur 5 tot en met Figuur 7.

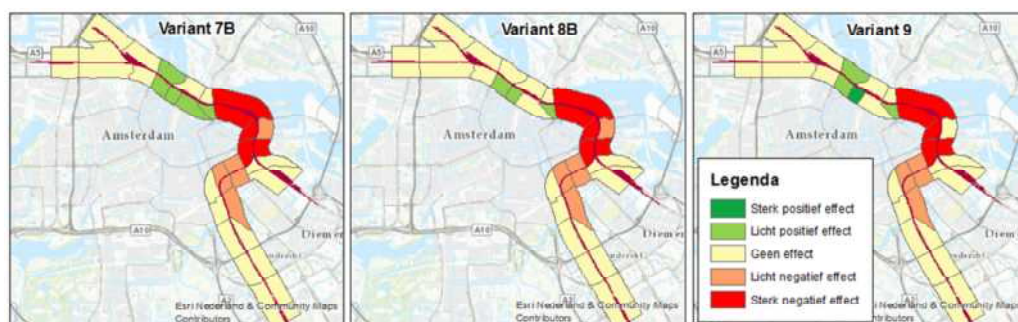
Figuur 11: Toe- en afname in aantal gehinderden per deelgebied, t.o.v. referentiesituatie

Ten opzichte van de referentiesituatie 2017 leiden alle onderzochte varianten tot een toename van het aantal gehinderden, met name door een hogere rijsnelheid van de treinen aan de zuidzijde van Amsterdam Centraal en een toename van het aantal treinen. Ten noorden van het station zijn lokaal verbeteringen zichtbaar door een andere routing van de treinen.

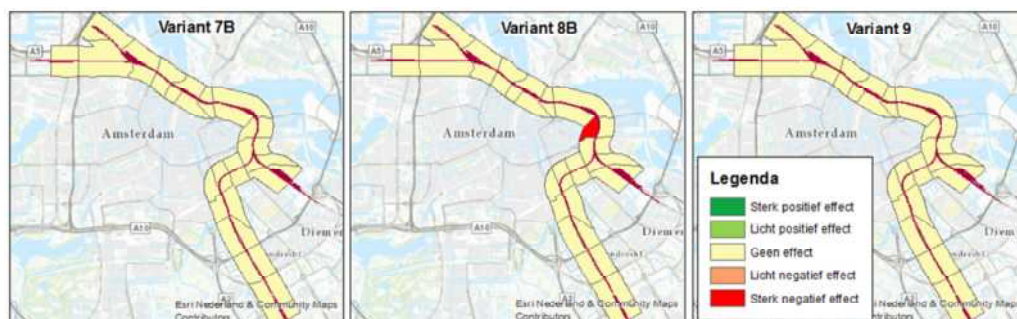
overschrijdingen gaat het om een voelbare toename van V_{max} (de toename Q is dan groter dan 1.3), er zijn geen overschrijdingen van de grenswaarde voor V_{per} .

Figuur 12: Toe- en afname in aantal overschrijdingen per deelgebied, t.o.v. referentiesituatie

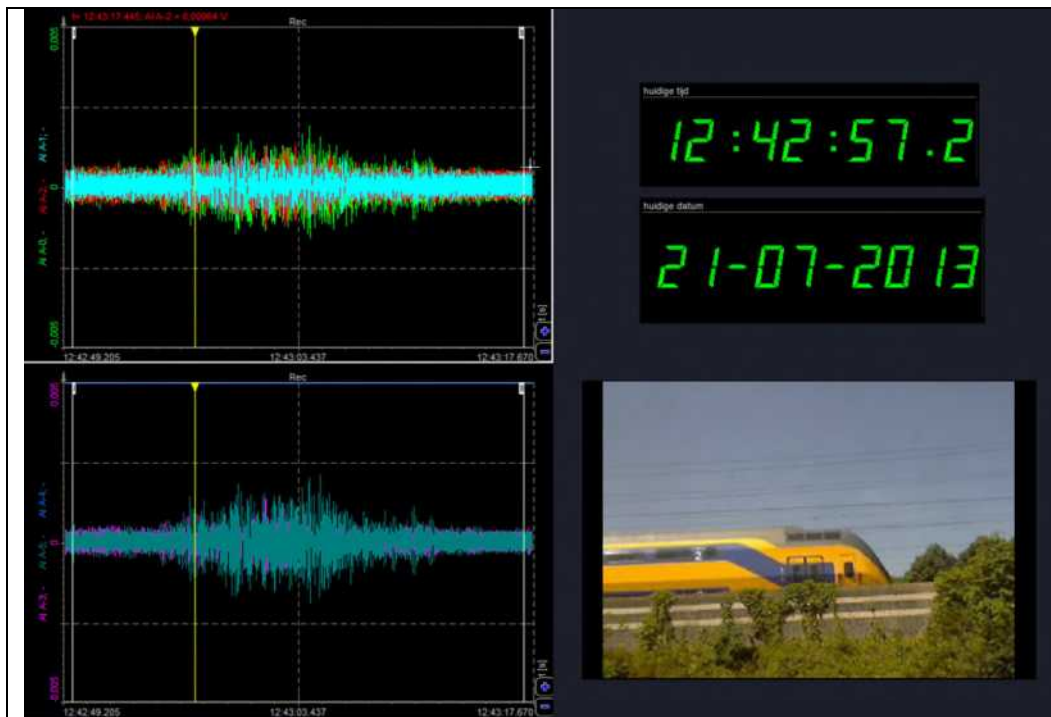
Figuur 52: Videobeelden en trillingssignalen voor het fictieve voorbeeld

Op deze manier wordt gegarandeerd dat alle gepasseerde treinen ook daadwerkelijk worden gemarkeerd als zijnde een trein.

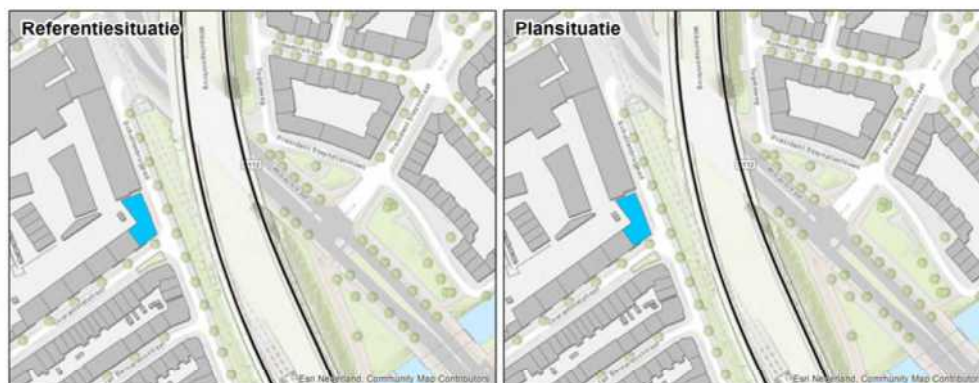
Op deze locatie vindt alleen een wijziging in rijsnelheid van de treinen plaats. De sporenlay-out in de referentie- en plansituatie is weergegeven in Figuur 130.

Figuur 130 Meetlocatie Overamstelstraat 103 in referentiesituatie (links) en het voorkeursalternatief (rechts)

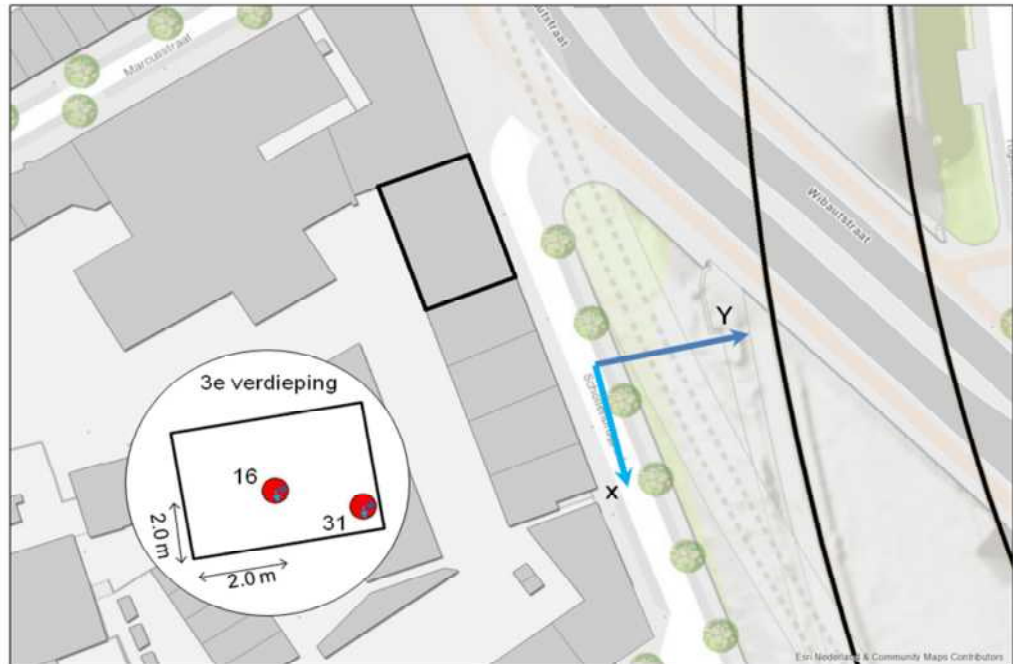
Een overzicht van de gebruikte sensorposities is weergegeven in Figuur 133, de meetresultaten zijn weergegeven in Figuur 134.

Figuur 133 Opstelling sensoren bij Schollenbrugpad 32

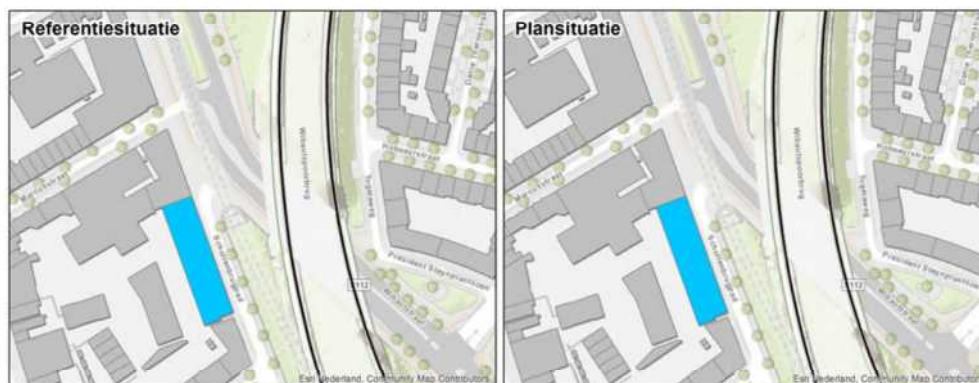
Op deze locatie vindt alleen een wijziging in rijsnelheid van de treinen plaats. De sporenlay-out in de referentie- en plansituatie is weergegeven in Figuur 135.

Figuur 135 Meetlocatie Schollenbrugpad 32 in referentiesituatie (links) en het voorkeursalternatief (rechts)

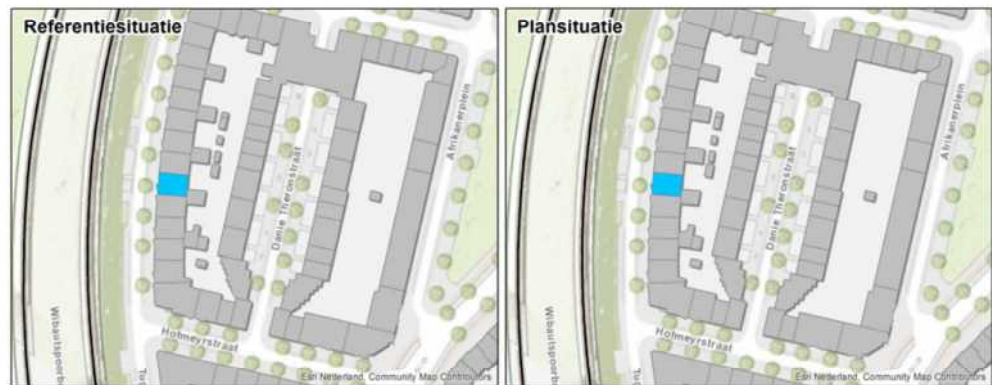
Op deze locatie vindt alleen een wijziging in rijsnelheid van de treinen plaats. De sporenlay-out in de referentie- en plansituatie is weergegeven in Figuur 145.

Figuur 145 Meetlocatie Tugelaweg 133D in referentiesituatie (links) en het voorkeursalternatief (rechts)

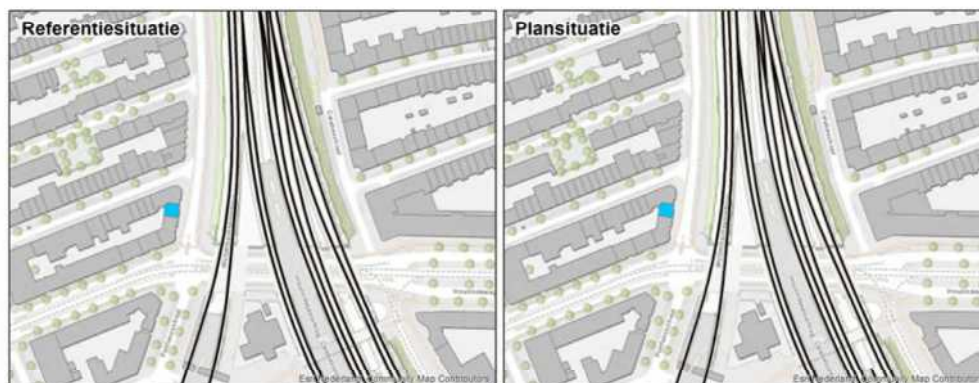
De belangrijkste wijziging op deze locatie is een wijziging van de rijnsnelheid van de treinen, en deels een wijziging in sporgebruik. De sporenlay-out in de referentie- en plansituatie is weergegeven in Figuur 175.

Figuur 175 Meetlocatie Pontanusstraat 258 in referentiesituatie (links) en het voorkeursalternatief (rechts)

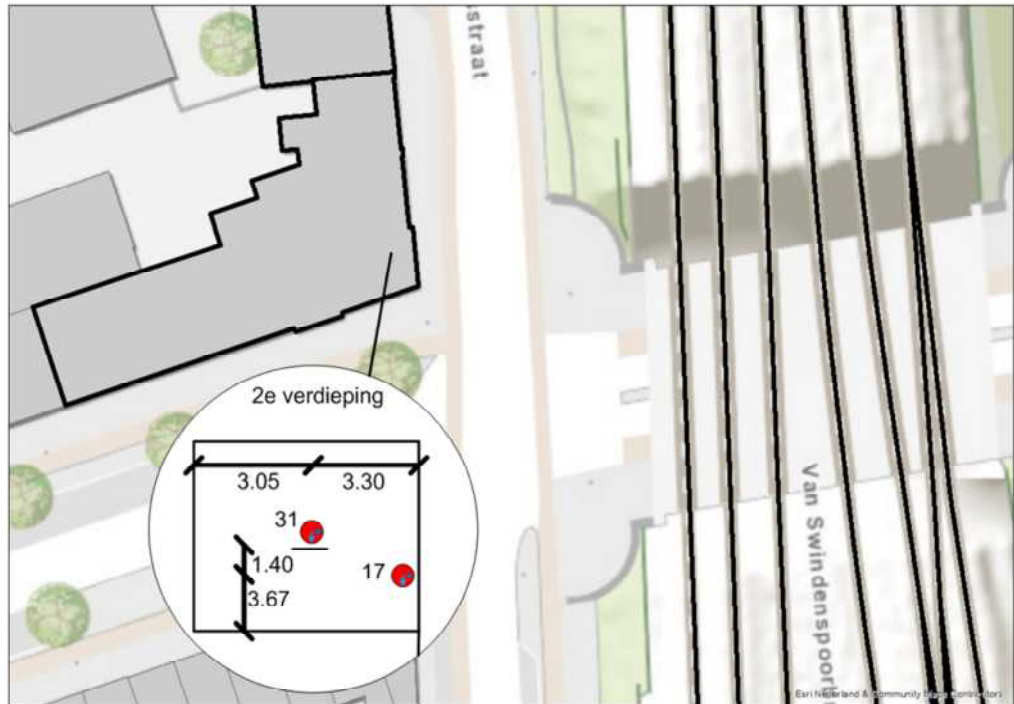
Een overzicht van de gebruikte sensorposities is weergegeven in Figuur 188, de meetresultaten zijn weergegeven in Figuur 189.

Figuur 188 Opstelling sensoren bij Eerste van Swindenstraat 571

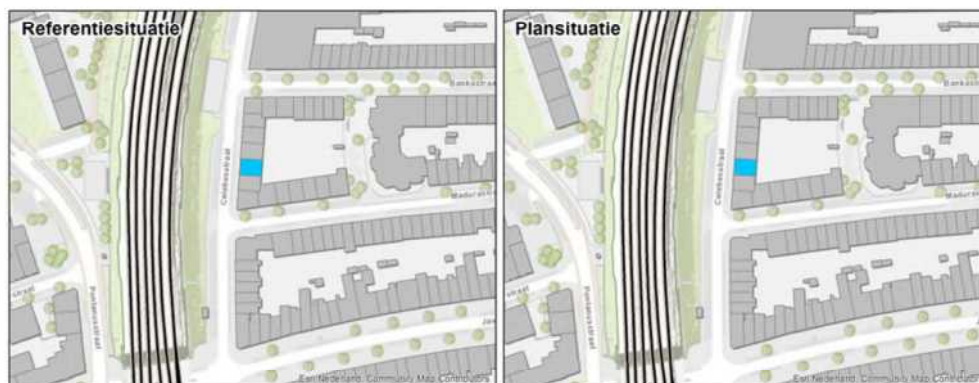
De belangrijkste wijziging op deze locatie is een wijziging van de rijsnelheid van de treinen, en deels een wijziging in sporgebruik. De sporenlay-out in de referentie- en plansituatie is weergegeven in Figuur 205.

Figuur 205 Meetlocatie Celebesstraat 26E in referentiesituatie (links) en het voorkeursalternatief (rechts)

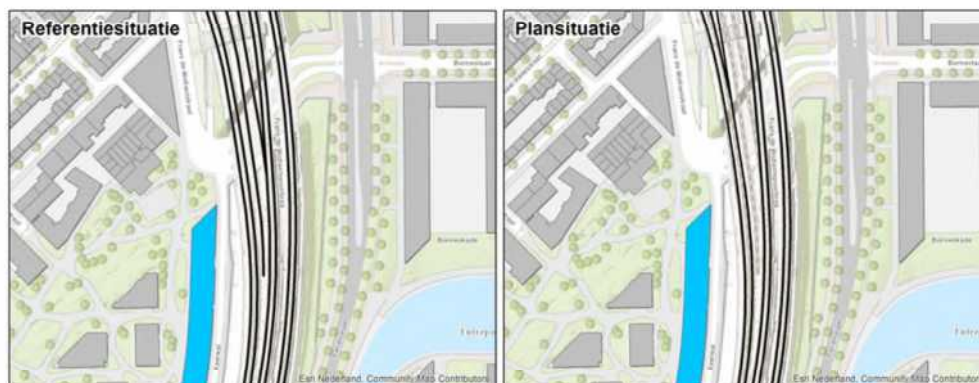
De belangrijkste wijziging op deze locatie is een wijziging van de rijsnelheid van de treinen, een wijziging in spoorligging en deels een wijziging in spoorgebruik. De sporenlay-out in de referentie- en plansituatie is weergegeven in Figuur 220.

Figuur 220 Meetlocatie Funenpark 1G in referentiesituatie (links) en het voorkeursalternatief (rechts)

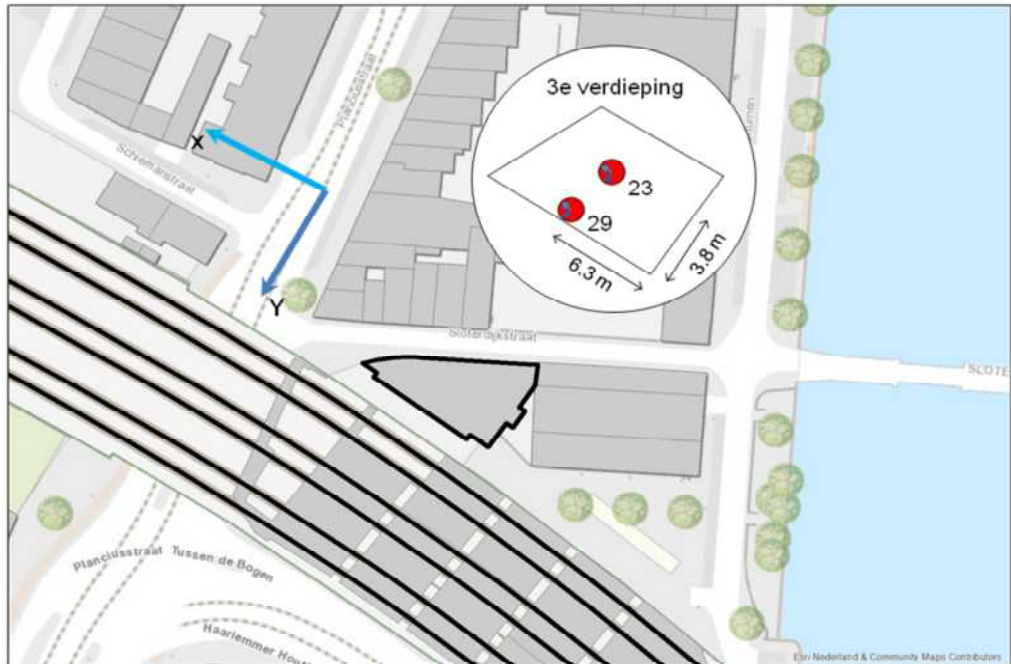
Figuur 308 Opstelling sensoren bij Nieuwe Teertuinen 25C

Een overzicht van de gebruikte sensorposities is weergegeven in Figuur 308, de meetresultaten zijn weergegeven in Figuur 309.

Gebruikte verwerkingsapparatuur	Meetcomputer
10	Overzicht meetwaarden	Zie Figuur 309
11	Motivatie classificatie gebouw	Zie Figuur 308
12	Overige relevante omstandigheden	Zie Bijlage VI

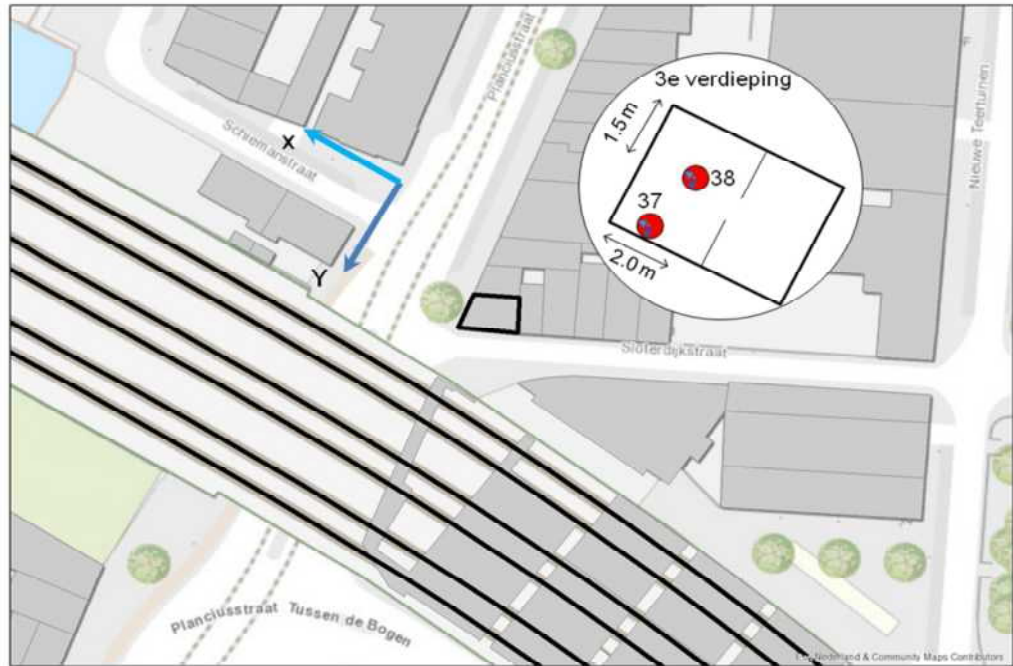
Figuur 313 Opstelling sensoren bij Planciusstraat 77

Een overzicht van de gebruikte sensorposities is weergegeven in Figuur 313, de meetresultaten zijn weergegeven in Figuur 314.

Gebruikte verwerkingsapparatuur	Meetcomputer
10	Overzicht meetwaarden	Zie Figuur 314
11	Motivatie classificatie gebouw	Zie Figuur 313
12	Overige relevante omstandigheden	Zie Bijlage VI

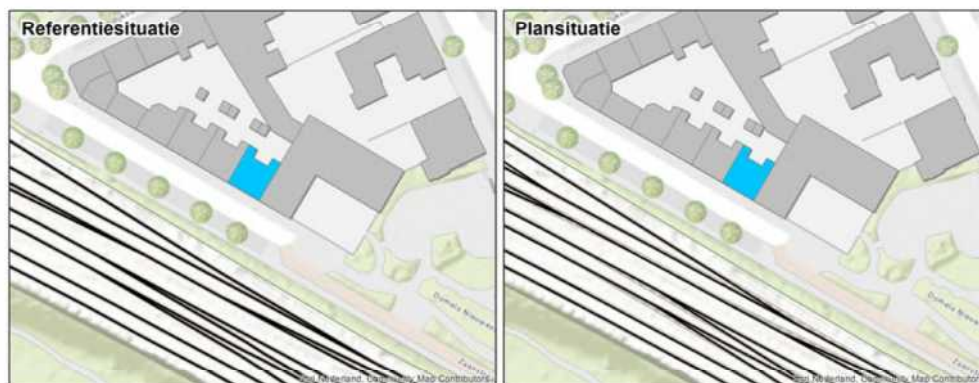
Figuur 340 Meetlocatie Zaanstraat 26 in referentiesituatie (links) en het voorkeursalternatief (rechts)

Op deze locatie vinden geen wijzigingen in rijsnelheid, routing of sporgebruik plaats. De sporenlay-out in de referentie- en plansituatie is weergegeven in Figuur 340.
