Projectgebonden risicoanalyse
Risicoanalyse CE Dijkversterking zeesluis te IJmuiden

Datum: 20 november 2018

Projectnummer: 180166.0001

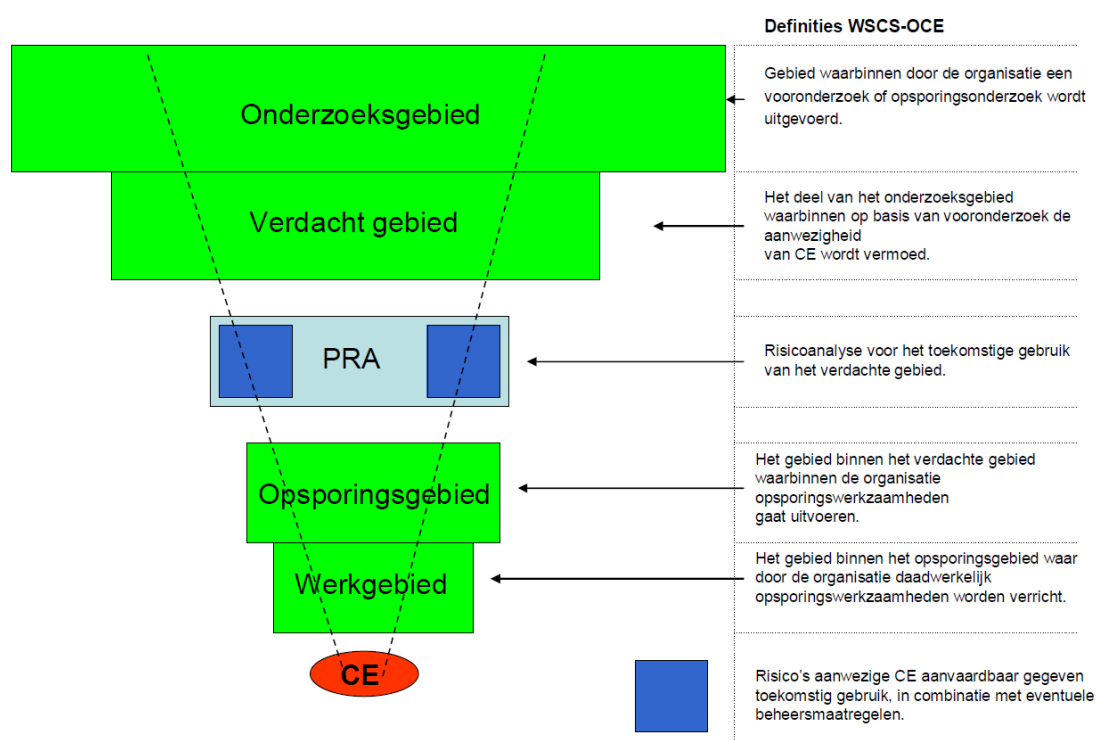
Afbeelding 1. Definities van de verschillende gebieden volgens het WSCS-OCE.

Opsporingsgebied; het gebied binnen het verdachte gebied waarbinnen de organisatie opsporingswerkzaamheden gaat uitvoeren.

Werkgebied; het gebied binnen het opsporingsgebied waar door de organisatie daadwerkelijk opsporingswerkzaamheden worden verricht.

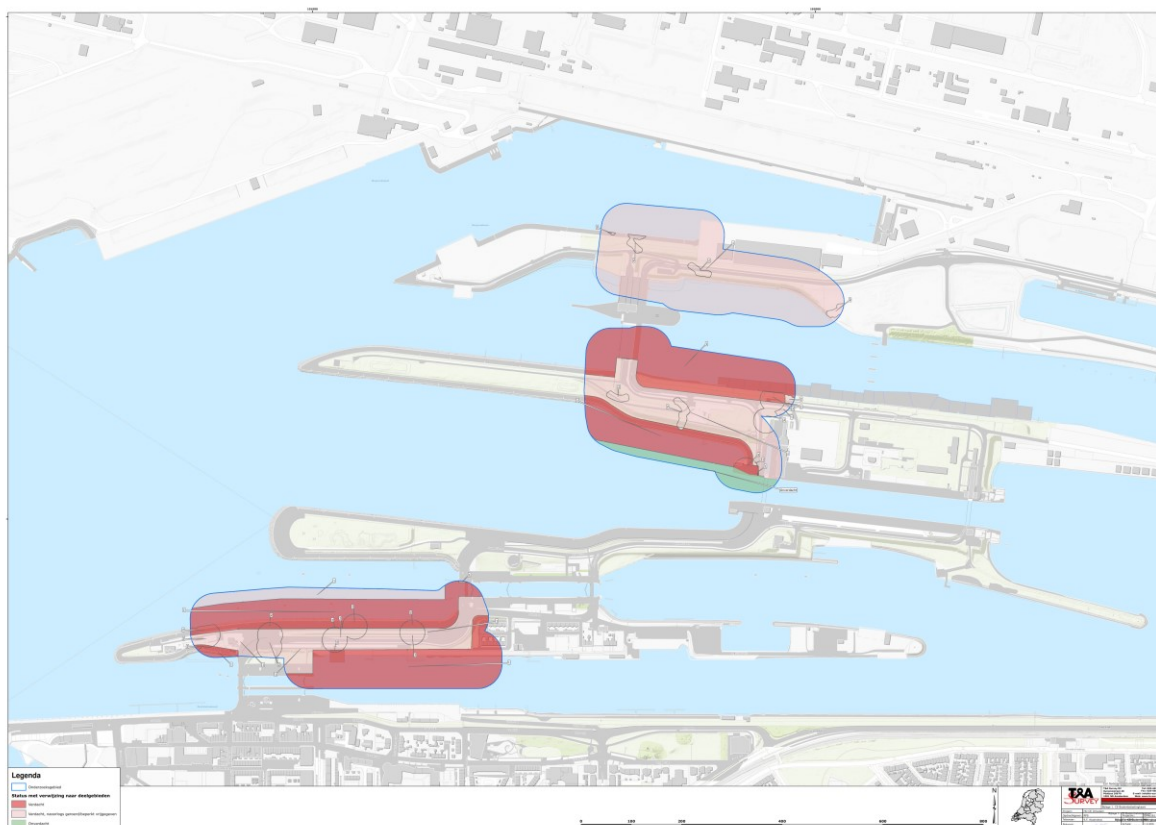
Afbeelding 4. CE Bodembelastingkaart zoals deze in het vooronderzoek van T&A opgenomen is.

Op basis van de checklist is het vooronderzoek met het kenmerk GPR6161 conform de huidig vigerende regelgeving uitgevoerd. Op de volgende pagina de CE bodembelastingkaart afgebeeld. Deze is behorende bij het vooronderzoek met het kenmerk GPR6161 en geeft de verdachte gebieden in het onderzoeksgebied weer. In de volgende paragraaf zijn de voor het gebied risicoanalyse relevante indicaties en contra- indicaties beschreven.

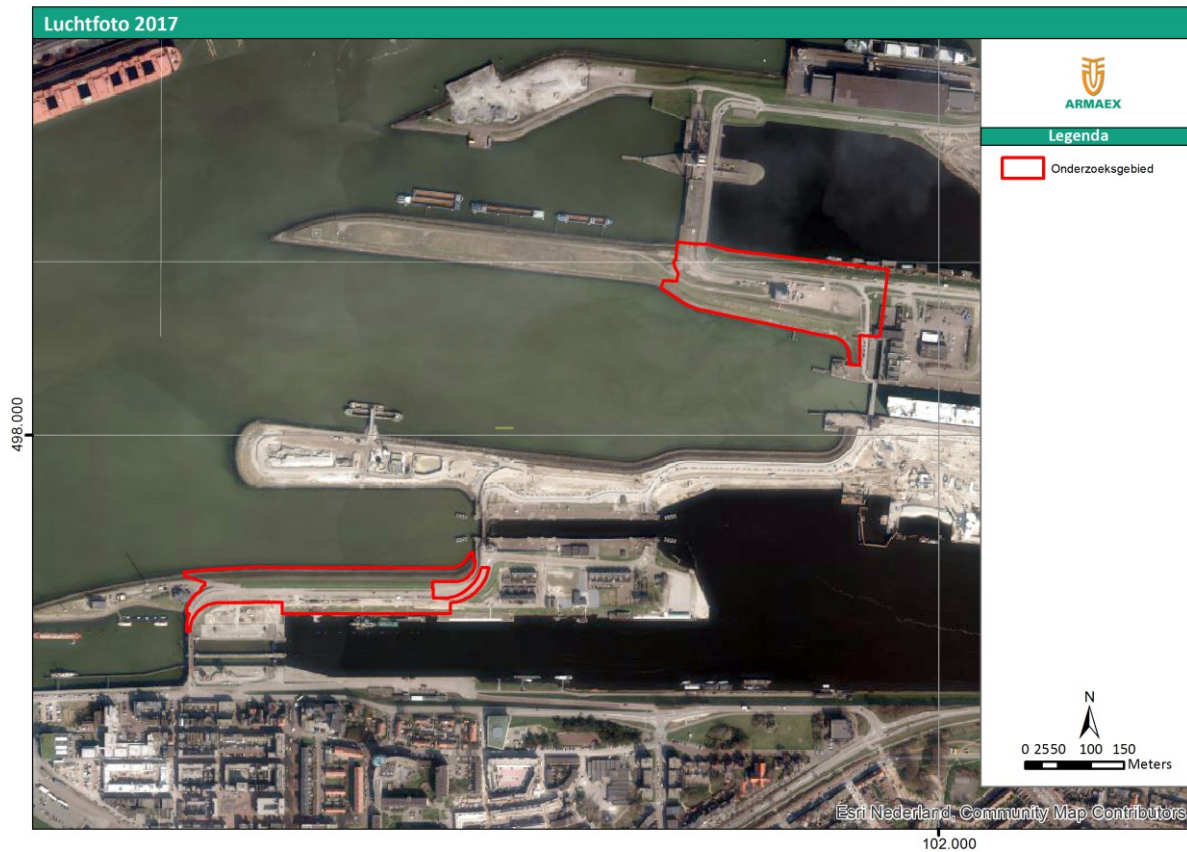
Afbeelding 16. Luchtfoto van 2017. In het noorden onderzoeksgebied van traject 4 en in het zuiden traject 2.

Op onderstaande afbeeldingen, een luchtfoto van 2017, is de bestaande/recente situatie vanuit de lucht zichtbaar. De dijken zijn onderdeel van het sluisencomplex, waarop een weg en fietspaden liggen. Bebouwing bevindt zich in en rond de onderzoeksgebieden. Te zien is ook dat er werkzaamheden op andere delen van het sluisencomplex in uitvoering zijn.
