A67/A73 Knooppunt Zaarderheiken

Deelrapport Bodem

Versie	E
Datum	11 mei 2020
Status	definitief

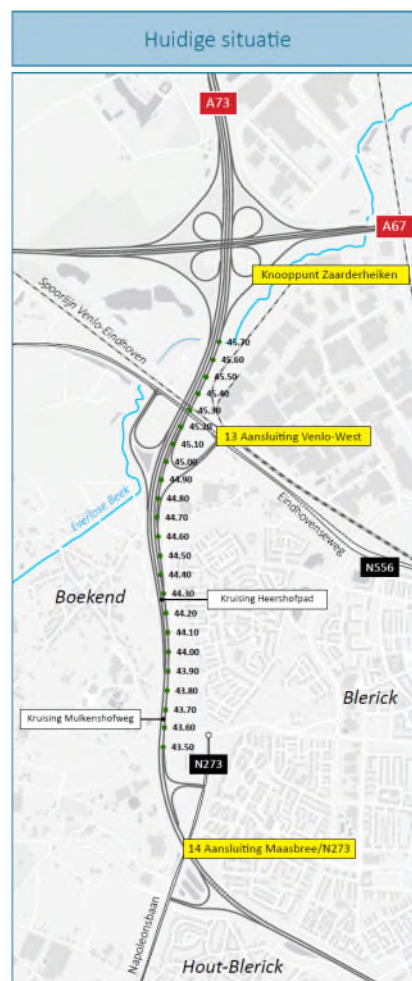
Figuur 2: Huidige situatie

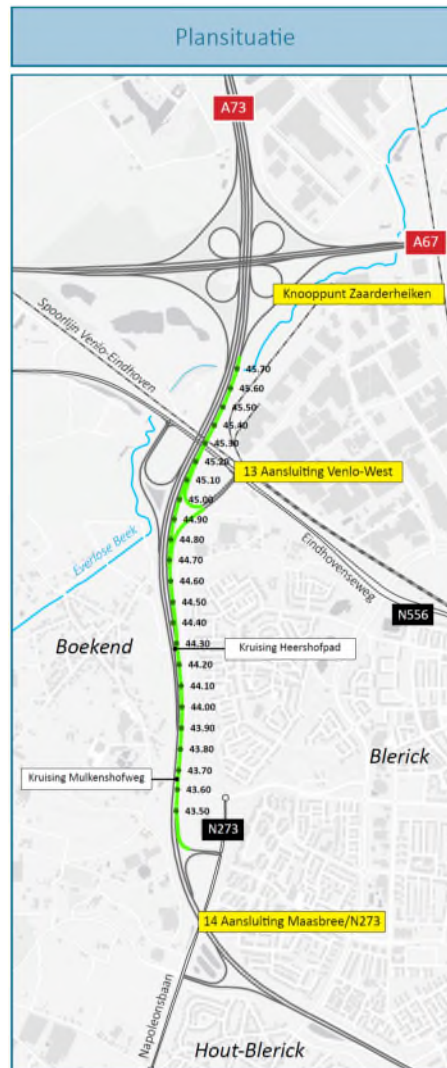
Figuur 3: Plansituatie

Voor de extra rijstrook worden de kunstwerken ter hoogte van km 43.65 (Mulkenhofweg) en km 44.28 (Heershofpad) aangepast door het talud onder deze kunstwerken in te korten. Voor de bewegwijzering en signalering worden portalen aangebracht of aangepast. Het opgaand talud ter hoogte van de geluidwal ten oosten van de A73 wordt in stand gehouden. Hiervoor worden enkele grondkeringen aangebracht ter hoogte van de portalen. Het neergaand talud ter hoogte van aansluiting 13 Venlo-West wordt in oostelijke richting uitgebreid. Voor een overzicht van alle uit te voeren maatregelen verwijzen wij naar Besluit (I), Kaarten (II) en Toelichting (III).
