Extra Sneltrain Groningen - Leeuwarden

Overwegen

Inventarisatie, Risicoanalyse en Verbetervoorstellen

| Van | ProRail |

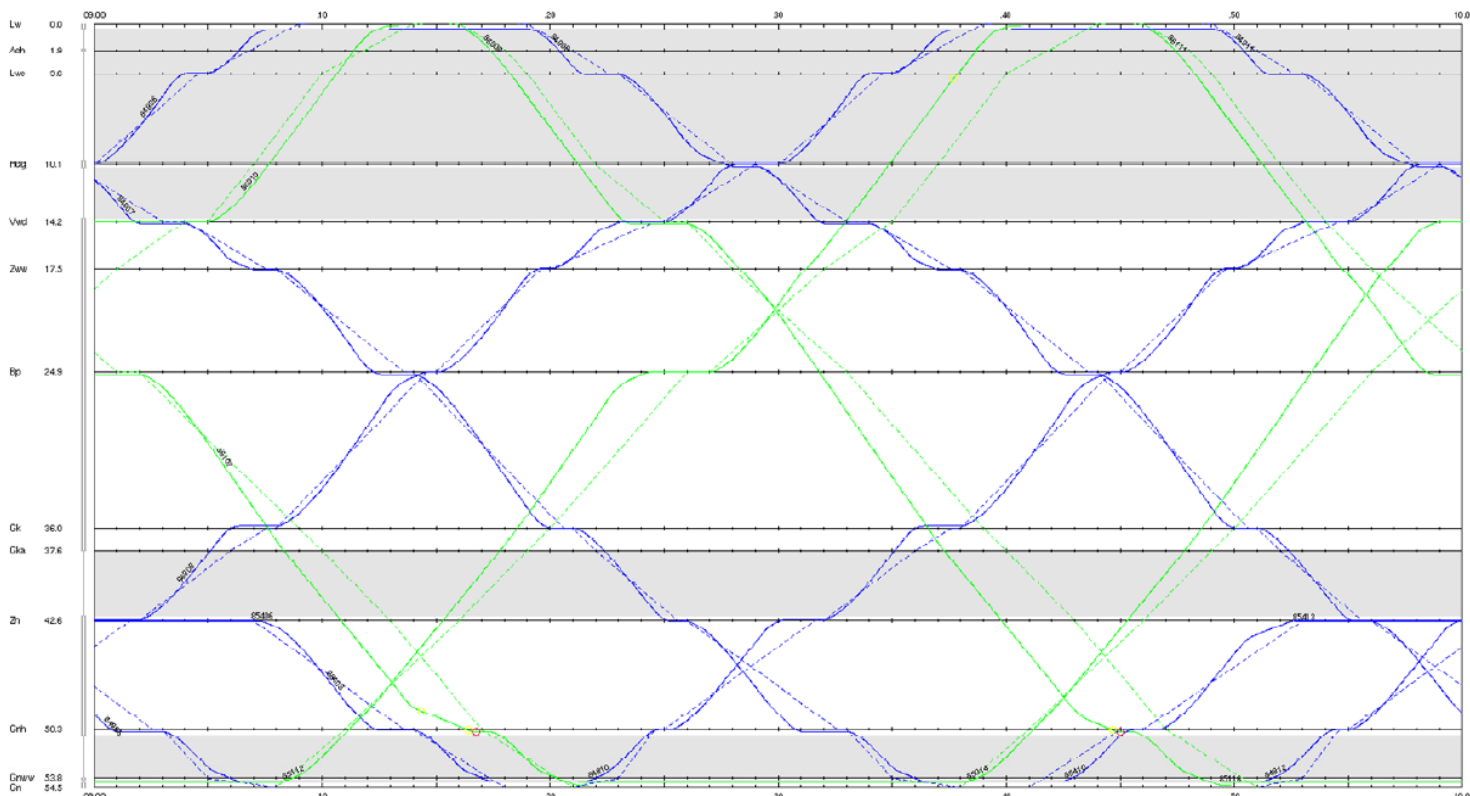
- De verticale as toont de locatie. Leeuwarden staat boven, Groningen onder.
- De horizontale as is een tijdsas die één klokuur bestrijkt.
- De horizontale lijnen zijn bijzonder punten in de infrastructuur, meestal stations.
- De lijnen van linksboven naar rechtsonder zijn treinen die van Leeuwarden naar Groningen rijden.
- De treinen van linksonder naar rechtsboven treinen van Groningen naar Leeuwarden.
- De horizontale delen van de diagonale lijnen geven aan dat een trein stilstaat. (de locatie verandert niet, terwijl er wel tijd verstrijkt).

Het opvolgdiagram wordt alleen gebruikt voor de risicoanalyses van overpaden voor reizigers bij de haltes op het traject. Dat betekent dat het risiconiveau dat in deze analyse wordt bepaald, "dienstregeling-afhankelijk" is. Dit geldt dientengevolge ook voor de mitigerende maatregelen die bij de stationsoverpaden worden geadviseerd. Een ander opvolgdiagram kan leiden tot een ander maatregelenpakket.

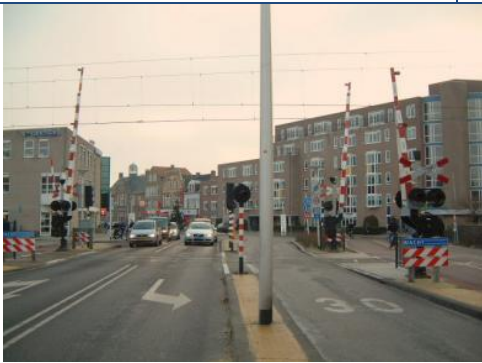
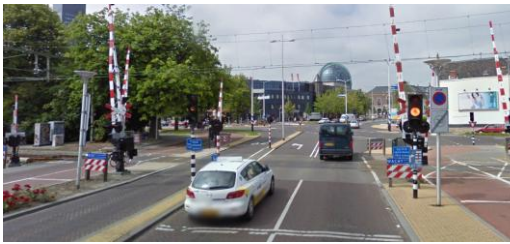
| Situatie | <p>+ Een enkelsporige overweg, zonder aansluiting op een station. De slalommogelijkheden zijn zeer gering. Voor auto's wordt dat belemmerd door de middenbermen, voor langzaam verkeer en voetgangers door de volledige afsluiting van de fiets- en voetpaden.</p> <p>– Drie rijstroken voor het wegverkeer beïnvloeden de veiligheid in negatieve zin. Dat geldt ook voor de spreiding in sluitduur, en lange sluitingen. De relatief grote hoeveelheid langzaam verkeer is een</p> | |

| | risicofactor evenals de lastige ontruiming van de overweg gekoppeld aan de VRI. |
| Toelichting | <i>Onbewust passeren:</i> Gezien de bijna volledige afsluiting van alle verkeersgroepen geen probleem. <i>Blijven steken:</i> Gezien de verkeerssituatie met kruispunten aan weerszijden van de overweg is blijven steken hier een relevant aandachtspunt. <i>Fietspad/trottoir oostzijde:</i> Fietsers komen van zuid naar noord voorbij de overweg voor het verkeerslicht. Tussen overweg en licht zit 8 meter fietspad. Gezien het hoge aantal fietsers is de opstelruimte krap. <i>Autoverkeer zuid -> noord:</i> Het verkeerslicht staat voor de overweg. Als het groen wordt kan het autoverkeer altijd doorrijden. Geen kans op valstriksituatie. <i>Autoverkeer noord -> zuid:</i> Autoverkeer dat de overweg is gepasseerd rijdt rechtdoor op een voorrangsweg. Wanneer een auto rechtsaf wil, en moet wachten op passerende fietsers is er opstelruimte naar rechts voor één voertuig. Er ontstaat een blokkade als twee opvolgende auto's rechtsaf willen en moeten wachten voor fietsers. |

| <p>Gekozen maatregelen</p> | <p>Uiteindelijk is gekozen voor maatregel 1:</p> <ul style="list-style-type: none"> • Er vindt een reconstructie plaats van de weg. Er wordt een 'uitvoegvak' gecreëerd waardoor verkeer van noord naar zuid dat rechtsaf richting Hollanderdijk wil niet blokkerend werkt voor achteropkomend verkeer. Hiermee wordt het ontruimingsrisico vermindert. <p>Mede vanwege de benodigde verplaatsing van het wissel tot de oostkant van de overweg, waardoor er twee sporen in de overweg komen, is onderzoek gedaan naar de rangeerbewegingen. Daar is onderscheid te maken in twee situaties:</p> <ul style="list-style-type: none"> • Rangeren korte treinstellen (tot 153 meter). Het "kopmaken"⁹ gebeurt tussen de Schrans en Oostergoweg. Het aantal beweging varieert sterk. Het gaat om 5 a 10 rangeerdelen (= 10 a 20 rangeerbeweging op de overweg) per dag. • Rangeren lange treinstellen (tot 163 meter) Met "kopmaken" tussen Achter de Hoven en P. Stuyvesantweg. Dit gebeurt éénmaal per dag bij start treindienst en éénmaal bij einde treindienst. <p>De vervoerder (Arriva) verwacht dat het aantal rangeerbewegingen niet toeneemt door de Extra Sneltrain.</p> <p>Om te voorkomen dat de overwegen onnodig sluiten, of te lang gesloten zijn, worden maatregelen genomen in het railverkeertechnisch ontwerp (RVTO) en procesafspraken gemaakt met verkeersleiding en</p> |

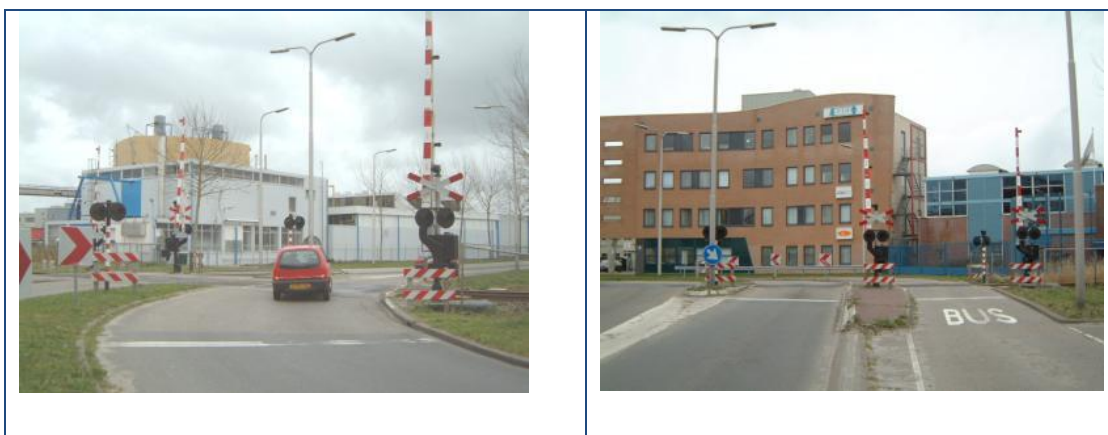
4.2 550 / 26,935 - Oostergoweg – Ljouwert

| <p>Situatie</p> | <ul style="list-style-type: none"> + Overweg in enkelspoor. Lage wegsnelheid vanwege bocht nabij overweg. Eén rijstrook per richting voor autoverkeer plus separate busbaan. Geen slalommogelijkheden vanwege brede middenberm noordzijde. - Veel autoverkeer. Genoemde ongevallen betreffen aanrijden van overweginstallatie (bomen en palen). |
| <p>Toelichting</p> | <p>Een veilige overweg, die met toename van sluitijd, niet onveiliger zal worden.</p> <p><i>Onbewust passeren:</i> Autoverkeer van noord naar zuid, moet vlak voor de overweg door een bocht. In de bocht staat een boom die het uitzicht op de overweg belemmert. Eén knipperlicht in de middenberm is zichtbaar.</p> <div data-bbox="778 1480 1257 1827" data-label="Image"> </div> <p><i>Blijven steken:</i> Er is geen sprake van valstriksituatie en filevorming. <i>Bewust passeren:</i> Het bewust passeren van ongeduldige automobilisten is door de brede middenberm aan de noordwestzijde nagenoeg onmogelijk.</p> |

| Gekozen Maatregel | Gezien bovengeschetste situatie wordt voor de overweg Oostergoweg voorgesteld de laatste boom voor de overweg in de berm van de Oostergoweg te rooien. Meer zicht leidt er ook toe dat (vracht)auto-bestuurders de bocht beter inschatten en ruimer aansnijden waardoor het aanrijden van de overweginstallatie afneemt. |

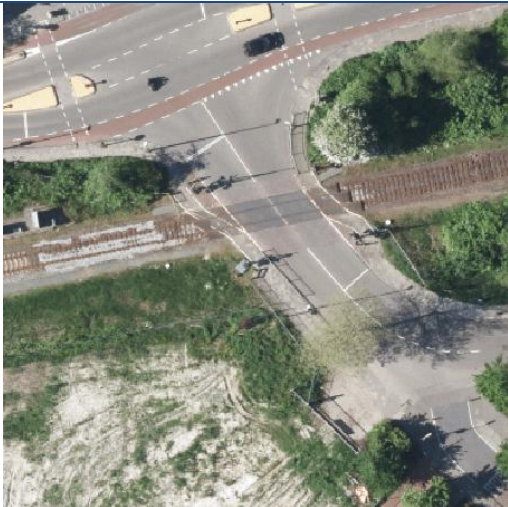
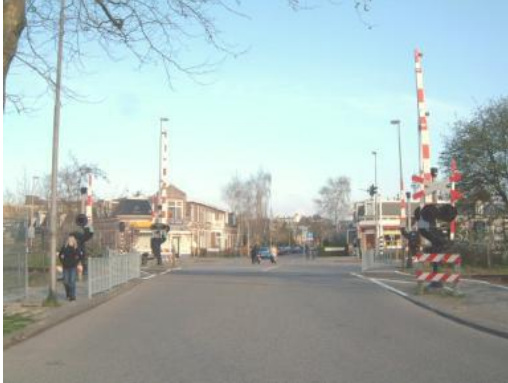
4.3 002 / 27,096 – Achter de Hoven – Ljouwert

| Situatie | <ul style="list-style-type: none"> + Enkelsporige overweg in woonwijkomgeving. Geen stedelijk gedoe of bijzondere irritaties. Lage wegsnelheid – Geen aparte voorzieningen voor fietsverkeer, terwijl er wel veel fietsverkeer is, dat voor een belangrijk deel afkomstig is van de scholen net ten zuidoosten van de overweg. Lastige ontruiming vanwege naastliggende T-splitsing. Slalom mogelijk voor zowel autoverkeer als fietsers. | |

| Gekozen Maatregelen | <p>Alle opties blijken politiek/maatschappelijk ongewenst en/of ze hebben in deze situatie nauwelijks een positief veiligheidseffect.</p> <p>Dit betekent dat er op de overweg geen maatregelen worden getroffen.</p> |

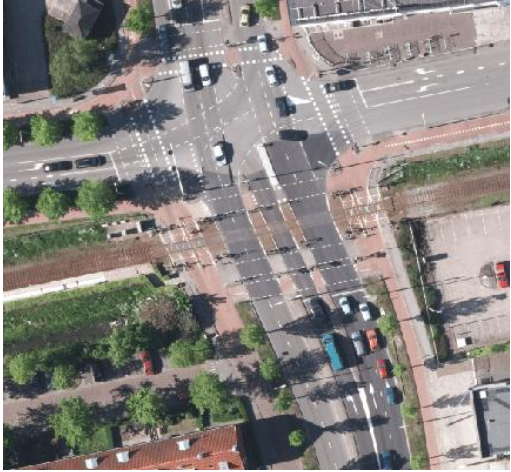
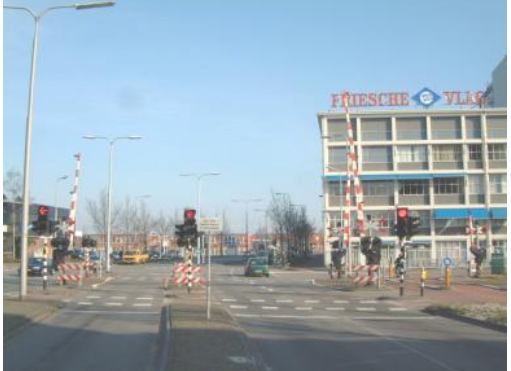
4.4 002 / 27,923 – P. Stuyvesantweg – Ljouwert

| Situatie | <p>+ Gunstig voor de overwegveiligheid is het enkelspoor. Er is geen aansluiting op een station, slalommen is niet mogelijk. Er zijn goede fietsvoorzieningen. De sluitingen duren kort en er is geen spreiding van sluitduur. Vanwege de naastliggende VRI's is de snelheid van het wegverkeer laag.</p> <p>– Nadelig voor de veiligheid is het grote aantal rijstroken (5) en de grote hoeveelheid autoverkeer en langzaam verkeer. De ontruiming van de overweg is lastig.</p> | |

| Gekozen Maatregelen | <p>De inrichting van deze overweg is al geoptimaliseerd qua veiligheid. Er is geen veiligheidswinst te halen door de inrichting of zichtbaarheid van de overweg te verbeteren.</p> <p>De eerstvolgende mogelijke maatregel is het ongelijkvloers maken van de kruising. Deze optie wordt op basis van afweging van proportionaliteit (kosten tegen extra veiligheidswinst) afgewezen. Door het opheffen van halte "Achter de Hoven" passeren de treinen de overweg met hogere snelheid (ze behoeven niet meer te stoppen). Hierdoor vermindert de sluitijd van de overweg, hetgeen een positieve bijdrage levert aan de overwegveiligheid.</p> |

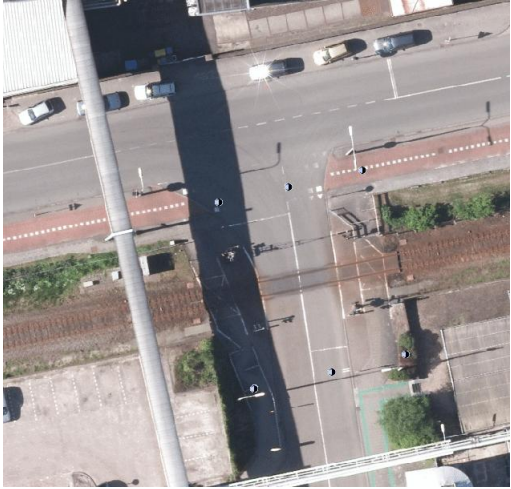
4.5 002 / 28,075 – Condensfabriek (Friesland Foods) - Ljouwert

| Situatie | <p>+ Een qua wegverkeer rustige en veilige overweg. Enkelsporig, geen lange sluitingen, geen grote spreiding, lage wegsnelheid en weinig langzaam verkeer. Gelegen op bedrijventerrein waar alleen bestemmingsverkeer voor de bedrijven komt.</p> <p>– Lastige ontruiming door naastliggend kruispunt.</p> | |

| Gekozen Maatregel | Het project realiseert het plaatsen van een verkeersregelinstallatie die de ontruiming borgt. |

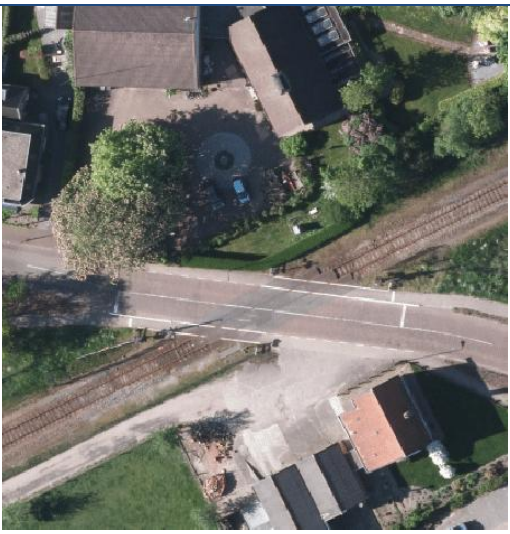
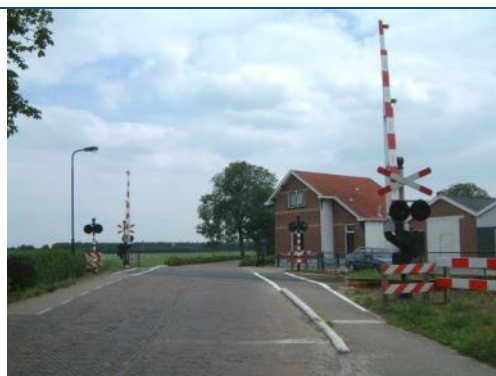
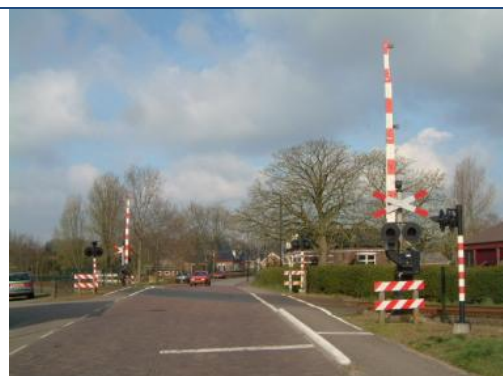
4.7 002 / 34,442 – Buorren Noarderein - Tytsjerksteradiel

| <p>Situatie</p> | <ul style="list-style-type: none"> + Relatief gunstig zijn de enkelsporigheid, geen lange sluitingen, geen spreiding van de sluitduur, lage wegsnelheid. Fietspaden zijn al (nagenoeg) geheel afgescheiden. - Slalommen is mogelijk, vooral voor autoverkeer. Vanaf de uitrit van de ten zuiden van het spoor gelegen woning, is er bij gesloten overweg een zeer groot gat om op de overweg te komen. Basischool-verkeer vanuit zuidelijk gelegen woonwijk(je) naar scholen ten noorden van spoor. |

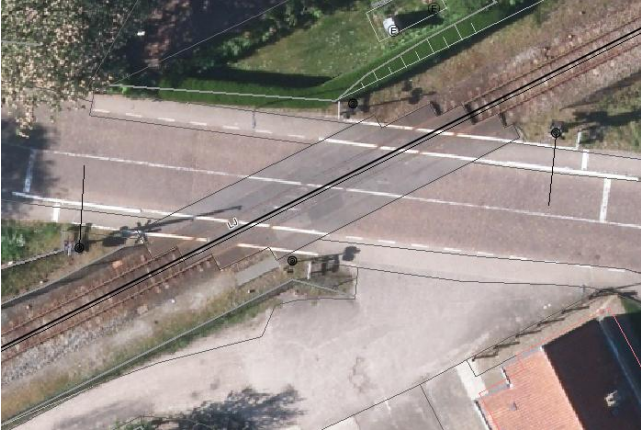
| | <p><i>Blijven steken:</i> De situatie geeft geen aanleiding tot bijzondere kans op blijven steken.</p> <p><i>Bewust passeren:</i> Het grote gat dat aan de zuidzijde aanwezig is vanwege de inrit van de woning, versterkt door de schuine hoek tussen weg en spoor nodigt uit tot slalommen. Daarom wordt het risico op de verder rustige overweg voor het autoverkeer niet als laag, maar als middelmatig beoordeeld. De komst van de extra sneltrein zal daar echter nog weinig aan toevoegen.</p> <p><i>Verhoging baanvaksnelheid:</i> Verhoging van baanvaksnelheid heeft bij actief beveiligde overweg geen invloed op het risiconiveau. Omdat de aankondiging van de overweg wordt aangepast, verandert er voor de weggebruiker niets.</p> |

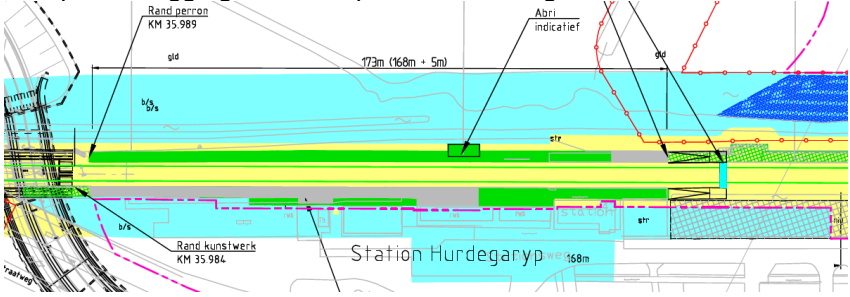
| Gekozen Maatregelen | <p>Optie 2: Het overpad voor treinreizigers blijft gehandhaafd, maar wordt wel 50 meter naar het oosten verschoven. De ligging van de perrons wordt aangepast. De huidige 'banjonet-ligging' wordt vervangen door een parallel-ligging met twee perrons recht tegenover elkaar.</p> |

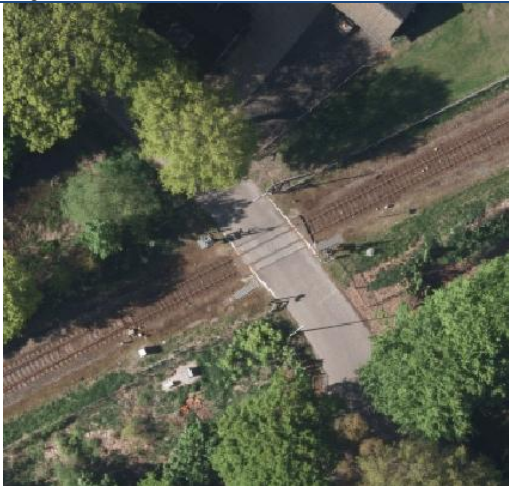
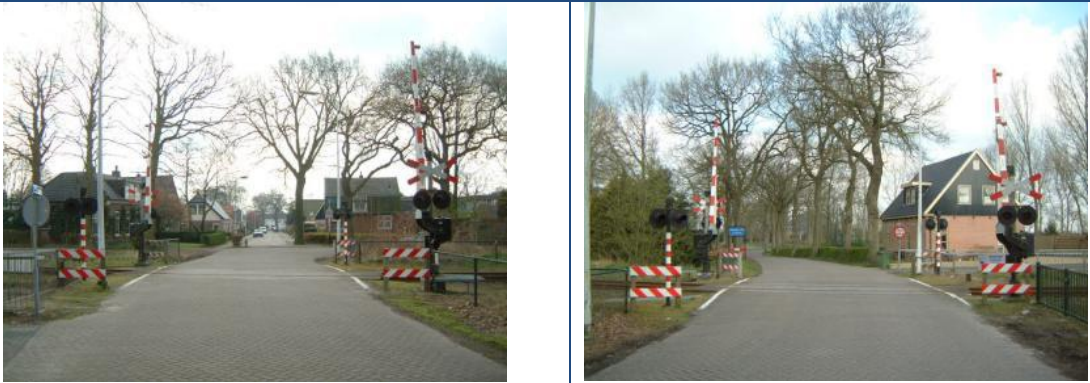
4.10 002 / 36,426 – Stationsweg (Slachtedyk)- Tytsjerksteradiel

| Situatie | <p>+ Enkelsporige overweg met twee rijstroken wegverkeer. Lage wegsnelheid en relatief weinig langzaam verkeer. Geen bijzondere omstandigheden en wel een goede ontruiming.</p> <p>– Spreiding in sluitduur door invloed haltering bij station. Relatief lange sluitingen en slalommen is mogelijk. Geen aparte fietsvoorzieningen.</p> | |

| Gekozen Maatregel | De overweg wordt omgebouwd van een overweg voor alle verkeer naar een overweg uitsluitend voor langzaam verkeer. Ook landbouwverkeer en hulpdiensten zullen geen toegang krijgen tot de overweg. |

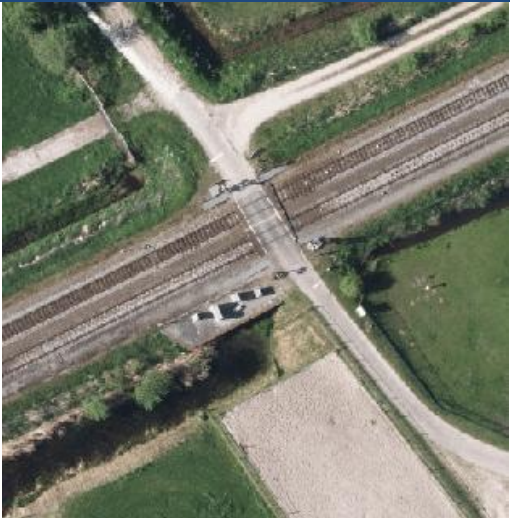
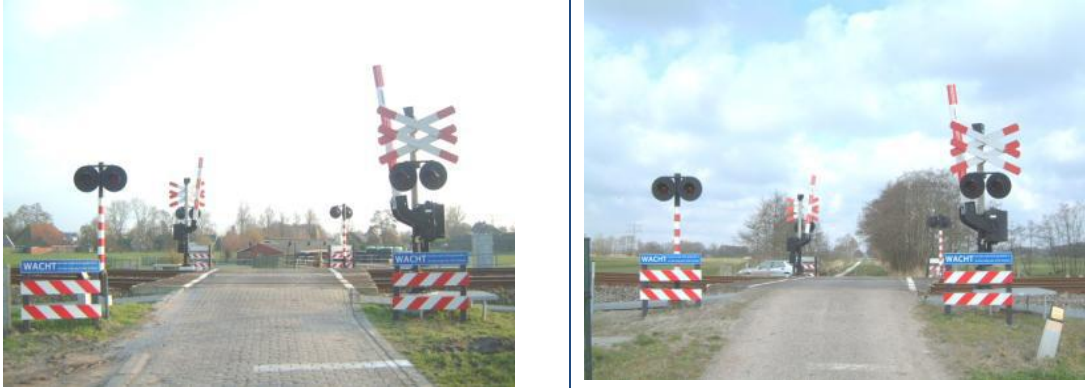
4.15 002 / 42,024 – Goddeloze Singel - Dantumadiel

| Situatie | <ul style="list-style-type: none"> + Rustige overweg voor voetgangers, langzaam verkeer en zeer incidenteel agrarisch verkeer. Publiek autoverkeer kan er niet komen. – Twee sporen in overweg en slalommen (in theorie) mogelijk. |

| Gekozen Maatregelen | Op deze overweg worden geen maatregelen getroffen. |

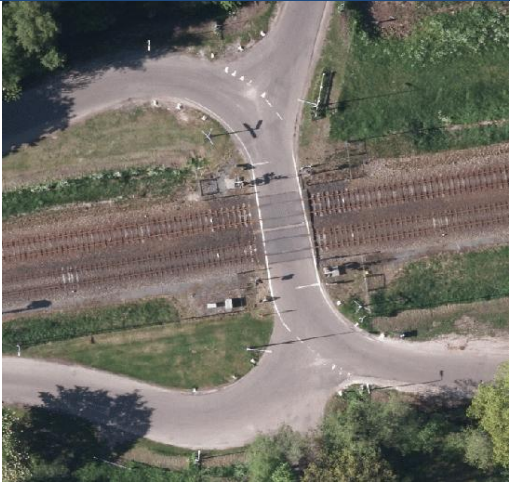
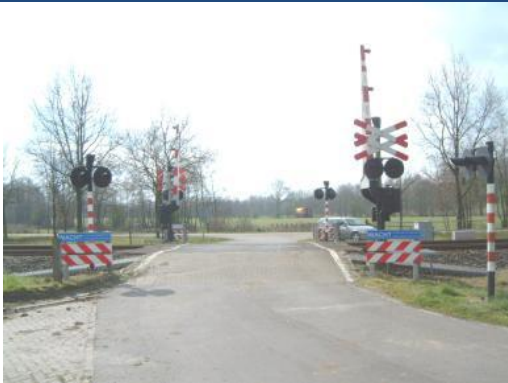
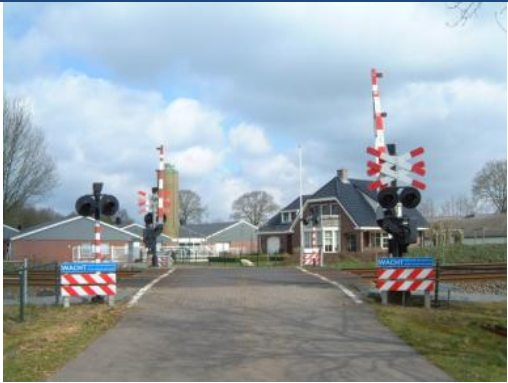
4.17 002 / 45,306 – Spoarbuorren / Bounswai – Kollumerzwaag (gem. Kollumerland)

| Situatie | + Weinig verkeer. Voor auto's en motoren uitsluitend toegankelijk voor bestemmingsverkeer. Lage wegsnelheid. Landelijke omgeving. – Slalommen mogelijk | |

| Afwegingen | Als maatregel zou kunnen worden gedacht aan aanbrengen middenberm tegen slalommen of separate fietsvoorzieningen. Beide maatregelen vereisen verbreding van de weg en overwegbeplating en aanpassingen van de overweginstallatie. In relatie tot de geringe veiligheidswinst (vanwege lage verkeersaantallen op deze rustige weg) en het veiligheidsniveau worden deze maatregelen als niet proportioneel beschouwd. |

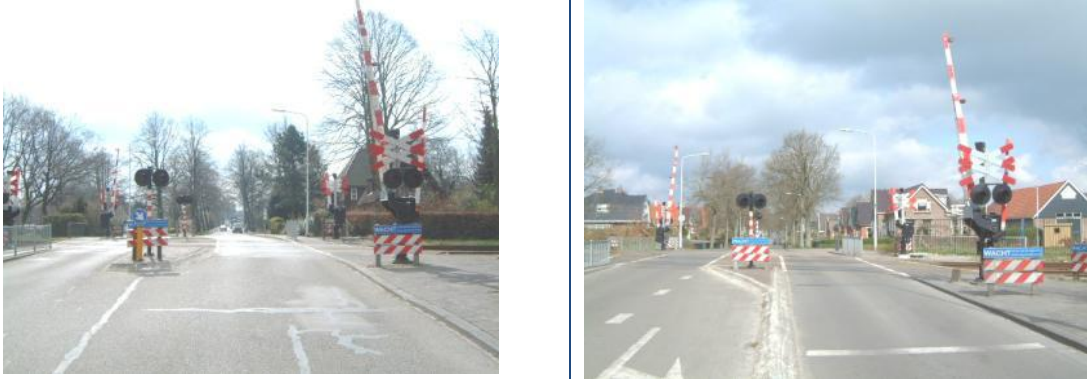
| Situatie | <ul style="list-style-type: none"> + Slalom lastig (zeker van zuid naar noord) maar niet onmogelijk. Lage wegsnelheid, geen aansluiting station. - Twee sporen, spreiding van sluitduur, lange sluitingen, veel langzaam verkeer (hoofd fietsroute in nota "Fryslân Fytslân"), maar geen fietsvoorzieningen. |

| Gekozen Maatregelen | Afkruisen wegvlak ter voorkoming van filevorming |

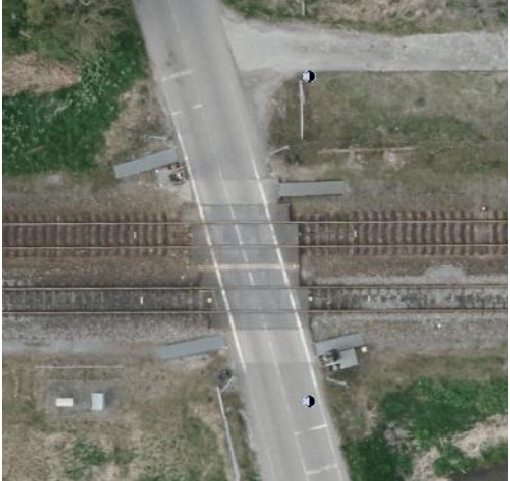
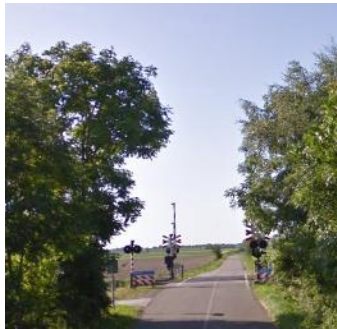
5.1 002 / 57,789 – Stationsweg – Visvliet (Grijpskerk)

| Toelichting | <p><i>Onbewust passeren:</i> Vanuit zuidelijke richting leidt een lang stuk rechte weg naar de overweg die al vanaf grote afstand zichtbaar is. Twee hoge (GSM-)masten aan weerszijden van de weg trekken visueel de aandacht. Vanuit noordelijke richting verhinderen bomen een tijdig zicht op de overweginstallatie aan de rechterkant van de weg.</p> <p>Met name voor automobilisten is er een kleine verhoging van de kans op onbewust passeren.</p> <p><i>Blijven steken:</i> Inrichting en omgeving geven geen verhoogde kans op filevorming of andere stagnatie.</p> <p><i>Bewust passeren:</i> Gezien de rustige verkeerssituatie en regelmatige relatief korte sluittijden, is er geen aanleiding voor bijzonder hoog risicogedrag van één van de verkeerstypen.</p> |

| Afwegingen | <p>Als maatregel zou kunnen worden gedacht aan aanbrengen middenberm tegen slalommen of separate fietsvoorzieningen. Beide maatregelen vereisen verbreding van de weg en overwegbeplating en aanpassingen van de overweginstallatie. In relatie tot de geringe veiligheidswinst (vanwege lage verkeersaantallen op deze rustige weg) en het veiligheidsniveau worden deze maatregelen als niet proportioneel beschouwd.</p> <p>Los van het project dient de wegbeheerder wel regelmatig het groen te snoeien om het zicht op de overweg te verbeteren.</p> |
| Gekozen maatregelen | Bij deze overweg worden daarom geen maatregelen getroffen. |

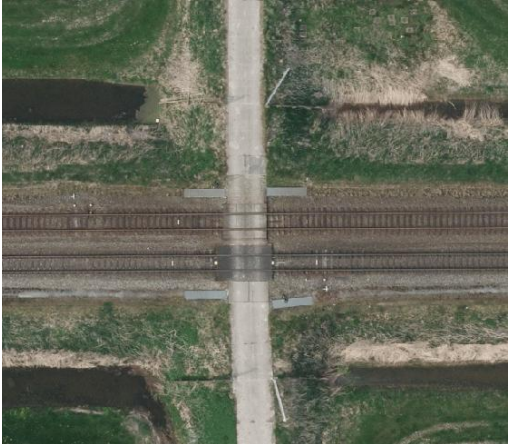
5.2 002 / 58,894 – particulier overpad - Grijpskerk

| Situatie | <p>+ Overpad beveiligd met WILO achter één boerenbedrijf. Particulier overpad bij één enkel agrarisch bedrijf. Dus enkele gebruiker die bekend is met de situatie. Spoor ligt kilometers voor en na het overpad in rechte lijn. Geen uitzichtbelemmerende begroeiing.</p> <p>– In tegenstelling tot de situatie bij een aantal andere particuliere agrarische overpaden in dubbelspoor, is hier geen veetunnel gerealiseerd.</p> | |
| Risiconiveau | <p>Huidige score overwegenregister: 6 Een kwart van de ruim 2000 overwegen in NL heeft een gelijkwaardig of lager risiconiveau.</p> <p>Het risico op de overweg neemt toe omdat het aantal treinpassages toeneemt van 6 naar 8 per uur (+ 33%). In het overwegenregister leidt dit niet tot een hogere score, omdat de treinaantallen in dezelfde range vallen.</p> | |
| Toelichting | <p><i>Onbewust passeren:</i> De gebruiker is bekend met de situatie, de WILO valt op in het kale landschap. Het overpad ligt bijna noord – zuid dus ook geen problemen met laaghangende zon. De kans op onbewust passeren op het moment van een treinpassage blijft aanwezig.</p> <p><i>Blijven steken:</i> Qua inrichting geen kans op blijven steken. Kenmerkend voor agrarische overpaden is wel het gebruik door langzaam rijdende tractoren met aanhangers.</p> <p><i>Bewust passeren:</i> De kans op bewust passeren (risicogedrag) is niet groot. Het gaat om een ter plekke bekende overweggebruiker waarvan aangenomen mag worden dat deze zich bewust is van de risico's.</p> | |

| Gekozen Maatregelen | Opheffen indien dat lukt via minnelijke schikking. Als dat niet lukt geen maatregelen treffen voor ESLG ¹⁸ . |

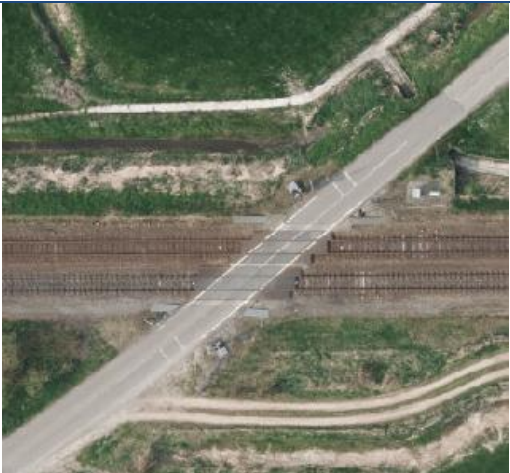
5.4 002 / 60,119 – Westerhornerweg - Grijskerk

| Situatie | <p>+ Landelijke overweg met relatief weinig autoverkeer en langzaam verkeer. Geen lastige ontruiming en geen lange sluittijden en spreiding sluitduur.</p> <p>– Slalommen is mogelijk.</p> | |

| | <p>De overweg heeft in vergelijking met andere overwegen in NL een gemiddeld risiconiveau.</p> <p>Het risico op de overweg neemt toe omdat het aantal treinpassages toeneemt van 6 naar 8 per uur (+ 33%). In het overwegenregister leidt dit niet tot een hogere score, omdat de treinaantallen in dezelfde range vallen.</p> |
| Toelichting | <p><i>Onbewust passeren:</i> Oriëntatie, inrichting en omgeving van de overweg geven geen aanleiding tot verhoogde kans op onbewuste passage.</p> <p><i>Blijven steken:</i> De weg is binnen de belijning minder dan vier meter breed. Wanneer twee brede (landbouw)voertuigen elkaar op de overweg tegemoet komen, is de ruimte te krap om te passeren.</p> <p><i>Bewust passeren:</i> Gezien de rustige verkeerssituatie en regelmatige relatief korte sluittijden, is er geen aanleiding voor bijzonder hoog risicogedrag van één van de verkeerstypen.</p> |

| Gekozen maatregelen | Aanbrengen doorgangsregeling |

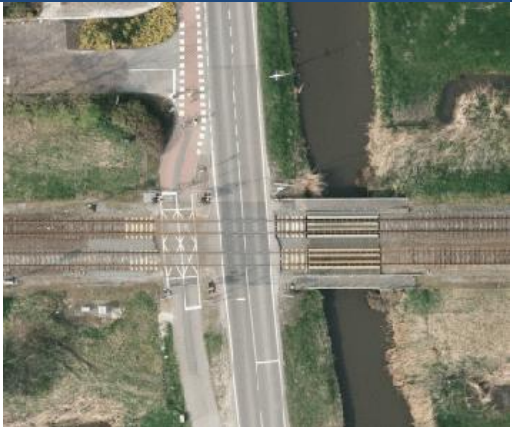
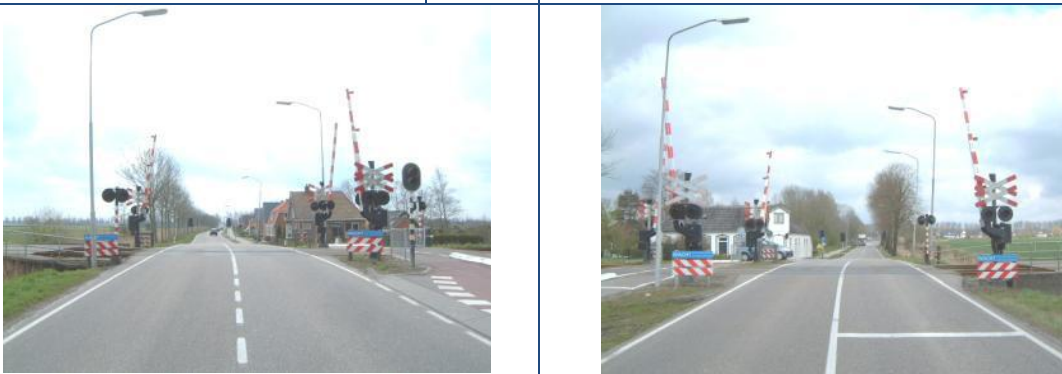
5.7 002 / 62,135 – Poelweg - Grijskerk

| Situatie | <p>+ Geen aansluiting station, twee aparte rijstroken wegverkeer, fietsvoorzieningen aanwezig</p> <p>– Dubbelsporige overweg met lange sluittijden en onregelmatige sluittijd. Relatief veel autoverkeer en langzaam verkeer. Slalommen is mogelijk. Lastige ontruiming</p> | |

| Gekozen Maatregelen | <ul style="list-style-type: none"> • Plaatsen hekwerk tussen fietspad en rijbaan zuidzijde. • Plaatsen uitleggers met voorwaarschuwingslichten, |

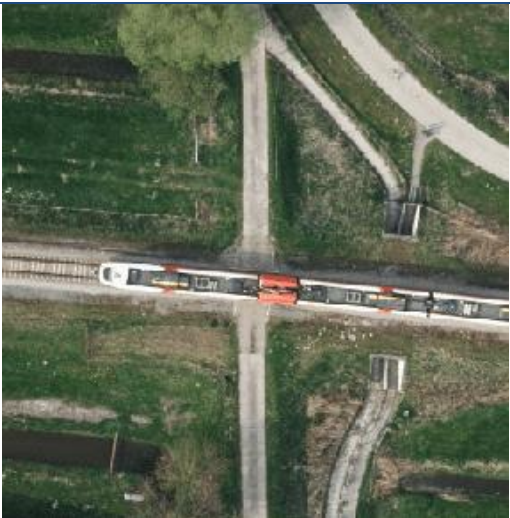
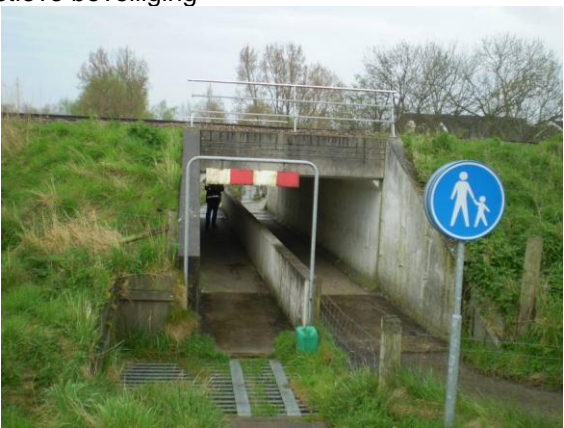
5.14 002 / 66,565 – particulier overpad - Zuidhorn

| Situatie | <p>+ Aan beide zijden van het spoor een agrarisch bedrijf, die elk hun eigen ontsluiting hebben naar de openbare weg zonder passage van het overpad. Dus alleen agrarisch gebruik door één of twee ter plaatse goed bekende particulieren. Een separatie vee-/voettunnel is aanwezig.</p> <p>- Geen actieve beveiliging</p> | |

| Gekozen Maatregelen | Er worden geen fysieke maatregelen getroffen. Belanghebbenden en gebruikers wel goed informeren over consequenties extra sneltrein, en informeren naar het gebruik van het huidig overpad. |

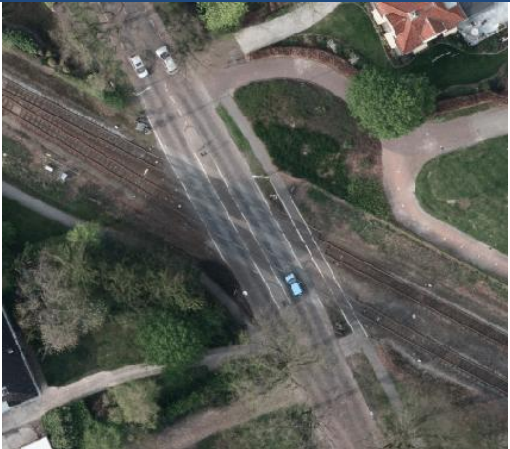
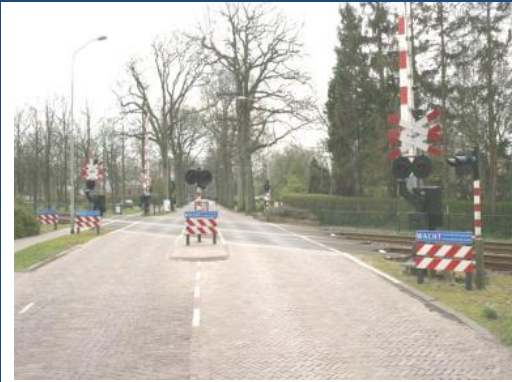
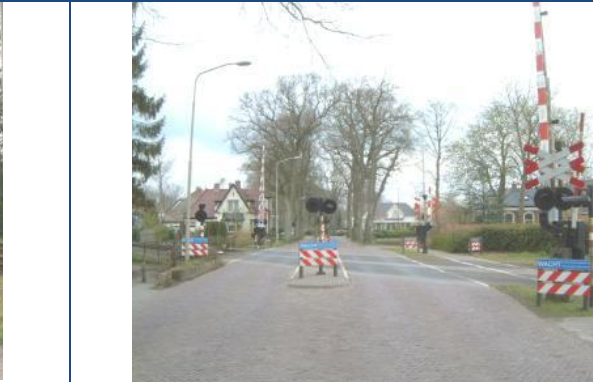
5.15 002 / 68,375 – De Gast - Zuidhorn

| <p>Situatie</p> | <ul style="list-style-type: none"> + Geen aansluiting op station. Twee rijstroken, lage wegsnelheid - Twee sporen, spreiding in sluitduur, lange sluitingen, veel auto- en fietsverkeer, slalom mogelijk |

| Gekozen maatregelen | <p>Samenvatting gekozen maatregelenpakket;</p> <ol style="list-style-type: none"> 1. Afsluiten van de schuine aansluiting van Stationsweg op De Gast. 2. Afsluiten van Het Bospad voor fietsverkeer. 3. Aanleg van een separaat fietspad (tweerichtingsfietsverkeer) ten oosten van de huidige spoorbaan. 4. Het verleggen van het voetpad aan de oostzijde van de overweg zodanig dat ook het voetpad (naast het fietspad) het spoor haaks kruist. |

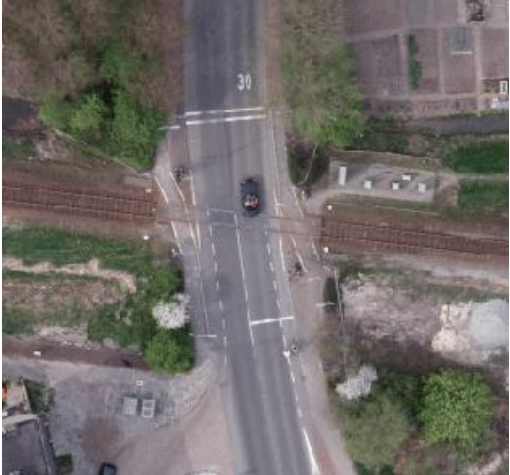
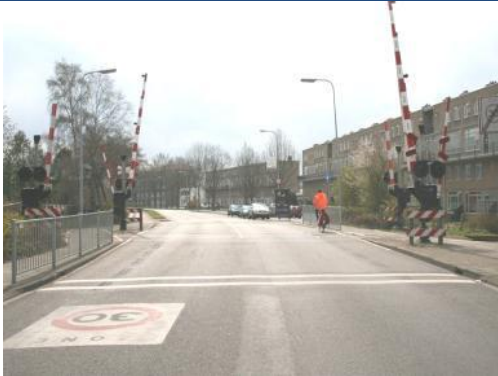
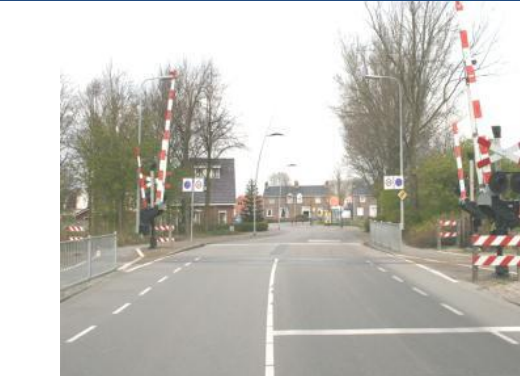
5.22 002 / 76,370 – Zuiderweg - Groningen

| Situatie | <ul style="list-style-type: none"> – Enkelsporige overweg zonder aansluiting op station en geen spreiding in sluitduur. Twee rijstroken en lage snelheid wegverkeer. – Veel autoverkeer en veel langzaam verkeer. Slalommogelijkheden. | |
| Gevolgen project | Als gevolg van het project gaat de treinfrequentie omhoog van 6 naar 8 keer per uur omhoog. Het enkelspoor wordt uitgebreid naar dubbelspoor waardoor op deze locatie tweedetreinsituaties kunnen gaan voorkomen. | |

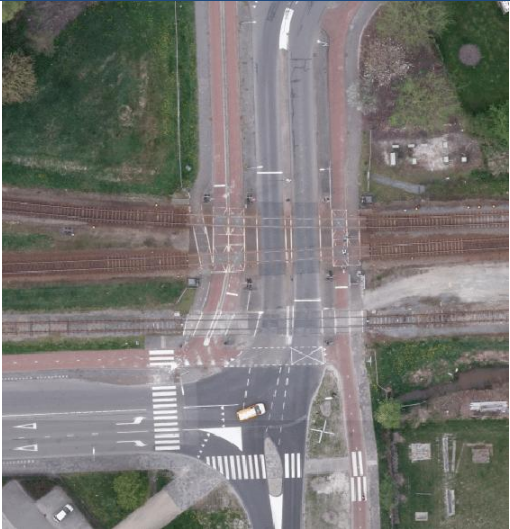
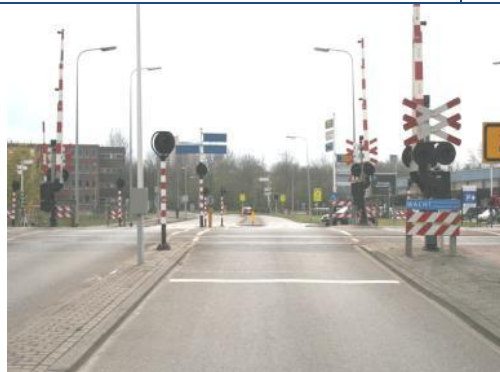
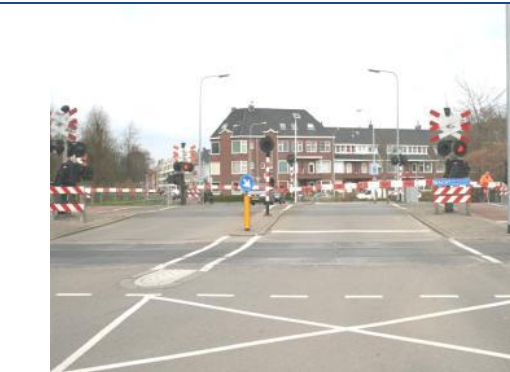
5.24 501 / 79,436 – Peizerweg - Groningen

| Situatie | <p>+ Geen aansluiting op station, geen spreiding sluitduur. Lage weg-snelheid en aparte voorzieningen voor fietsers</p> <p>– Nu reeds hoge treinfrequentie, veel autoverkeer en langzaam verkeer, relatief drukke stedelijke overweg met lastige ontruiming door naastliggend kruispunt, “stedelijk gedoe” o.a. in relatie tot nabijheid scholen middelbaar onderwijs.</p> | |
| Gevolgen project | Als gevolg van het project gaat de treinfrequentie omhoog van 14 naar 16 keer per uur omhoog, waardoor de overweg vaker zal sluiten. | |

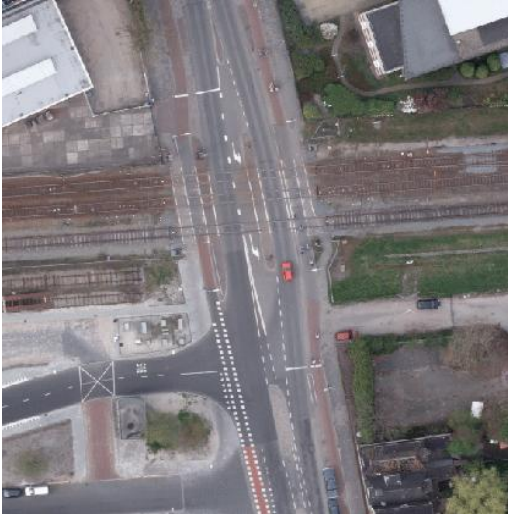
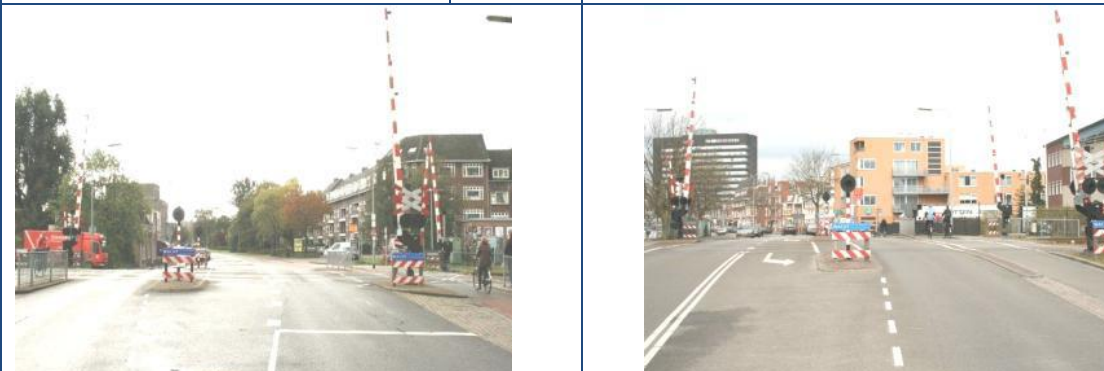
5.25 501 / 79,923 – Paterswoldseweg - Groningen

| Situatie | <p>+ Geen aansluiting op station. Lage wegsnelheid en aparte voorzieningen voor fietsers</p> <p>– Nu reeds hoge treinfrequentie, spreiding in sluitduur, veel autoverkeer en langzaam verkeer, relatief drukke stedelijke overweg met lastige ontruiming door naastliggend kruispunt.</p> | |
| Gevolgen project | Als gevolg van het project gaat de treinfrequentie omhoog van 14 naar 16 keer per uur omhoog, waardoor de overweg vaker zal sluiten. | |

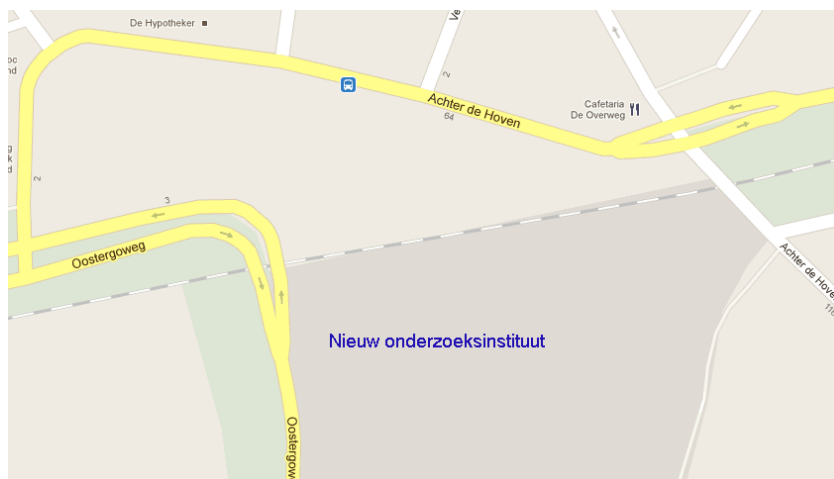
6.3 Oostergoweg - Ljouwert

De gemeente is voornemens een gebied ten zuiden van de spoorbaan, ten oosten van de Oostergoweg opnieuw in te richten. Er zijn plannen voor realisatie van een onderzoeksinstituut. Dit betekent dat er voetgangers en fietsers komen op de route van dit instituut richting centrum en station. De huidige overweg kent alleen voorzieningen voor autoverkeer.

De wegbeheerder wil fietsers omleiding zodat ze niet over de overweg Oostergoweg gaan, maar wil de overweg wel zodanig aanpassen dat voetgangers er gebruik van zullen maken. Dit is een functiewijziging van de overweg. Volgens de Derde Kadernota Railveiligheid is de initiatiefnemer (i.c. de gemeente Leeuwarden) verplicht middels een risicoanalyse aan te tonen dat door aanvullende maatregelen de overwegveiligheid niet verslechterd en dat de risico's worden beheerst.

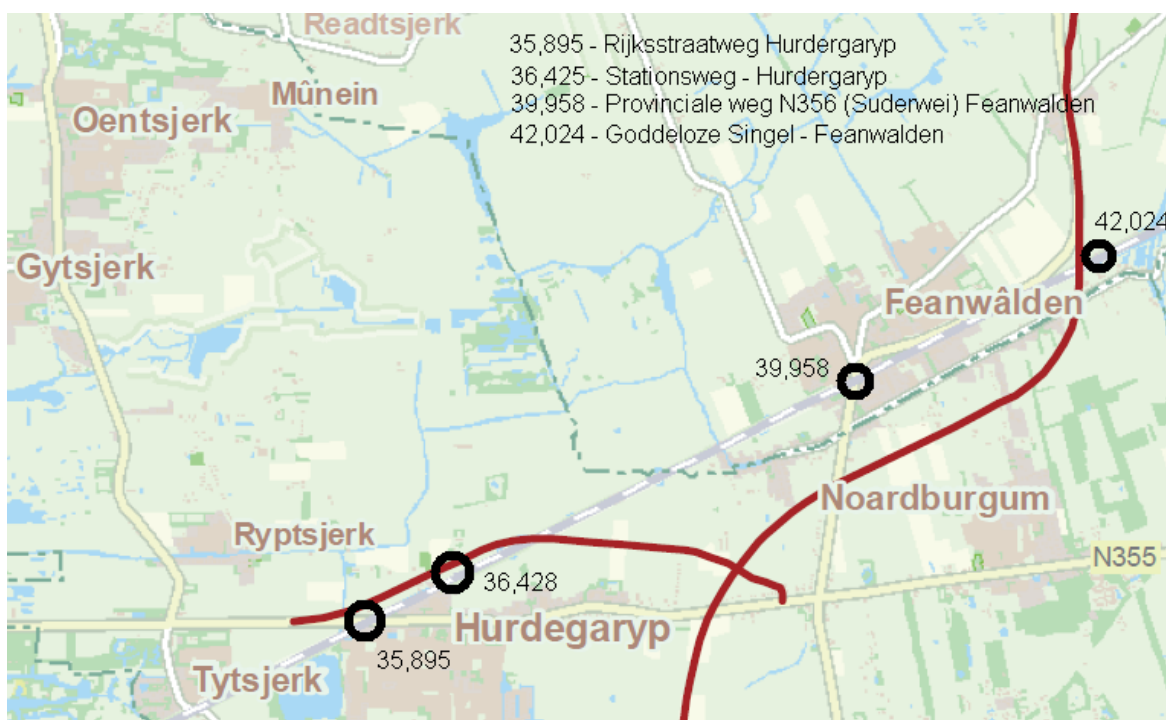
6.10 Centrale As

De Centrale As is een project van de provincie Fryslân, de gemeenten Dongeradeel, Dantumadeel, Tytsjerksteradiel en Smallingerland. De Centrale As is een nieuwe weg in Noordoost-Fryslân en omvat het traject vanaf de noordelijke rotonde Dokkum (Lauwersseewei) tot Nijega en de rondwegen om Hurdegaryp en Garyp.

Als onderdeel van het project Centrale As wordt rond Hurdegaryp een nieuwe rondweg met daarin een spoorviaduct aangelegd. Gereed 2015. Het doorgaande regionale verkeer zal ten oosten van Hurdegaryp via een nieuwe verbinding ten noorden van de kern worden geleid. Het nieuwe spoorviaduct in de rondweg komt ongeveer bij km 37,2.
