PHS Alkmaar - Amsterdam

Bijlage 03 - Deelrapport Trillingen

MNPHSAA-876048429-451

OTB versie 2.0 | Movares versie 3.0 | Vrijgegeven | 25-1-2021

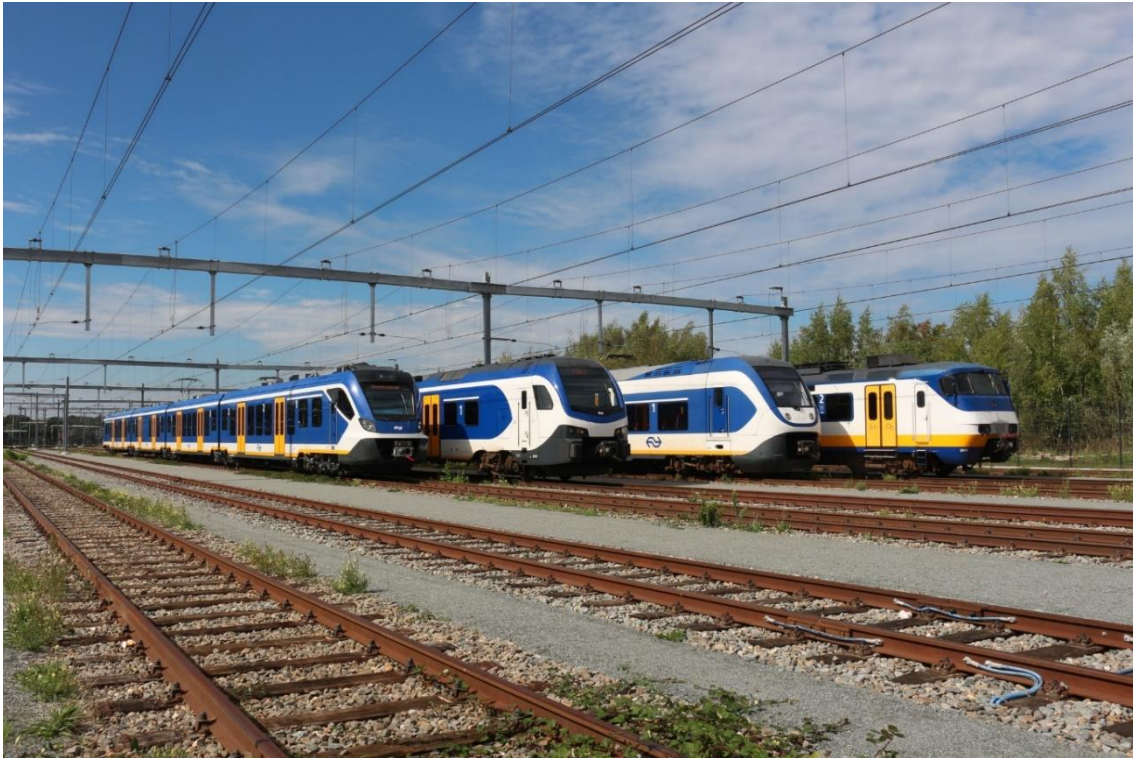
1. Aanpassing van de sporenlay-out bij Uitgeest, en realisatie van een opstelterrein bij Heerhugowaard, zie ook hoofdstuk 1.
2. Een deel van het bestaande materieel wordt uitgefaseerd. In de plansituatie rijden er geen treinen meer van het type SGM, deze zijn dan vervangen door treinen van het type SNG (Sprinter Nieuwe Generatie) en SLT (Sprinter Light Train), zie Figuur 4.

Figuur 4 Sprinters, van links naar rechts de SNG, Flirt, SLT en SGM

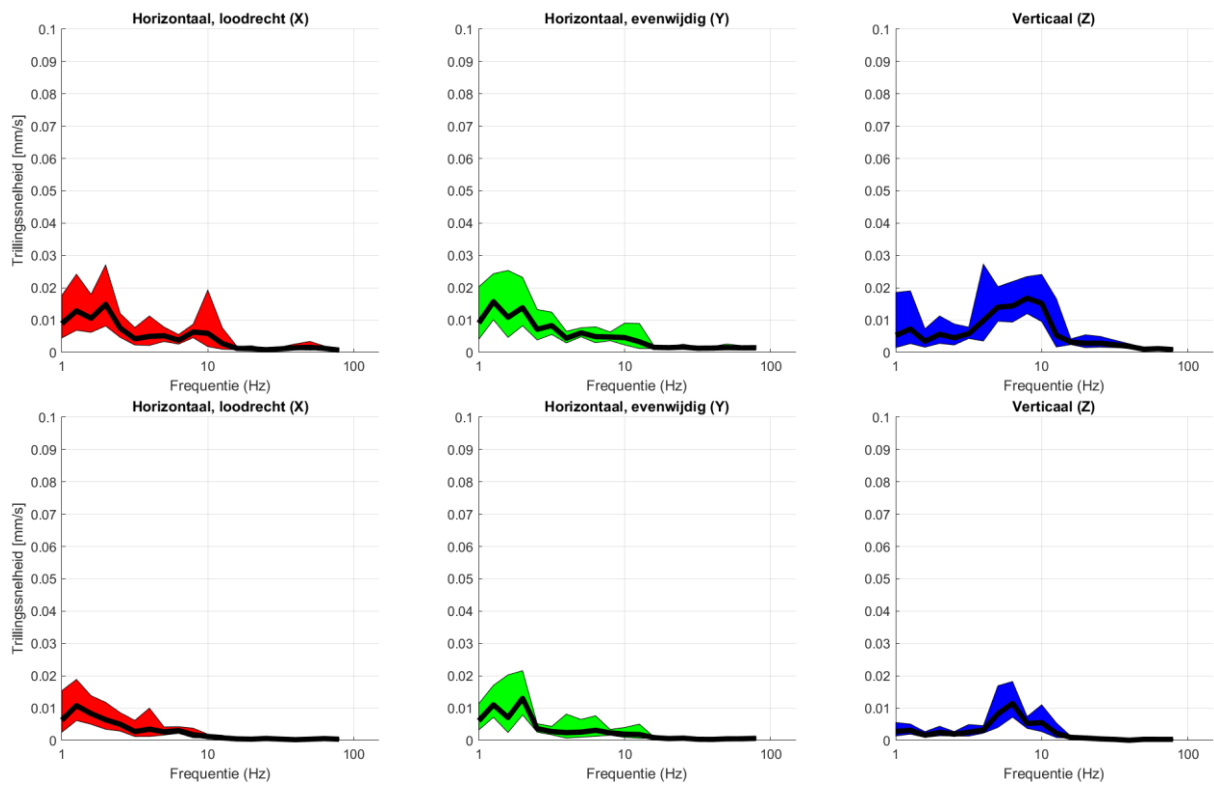
Figuur 29: Trillingspectra (95 procentinterval) op 20 (boven) en 50 (onder) meter afstand

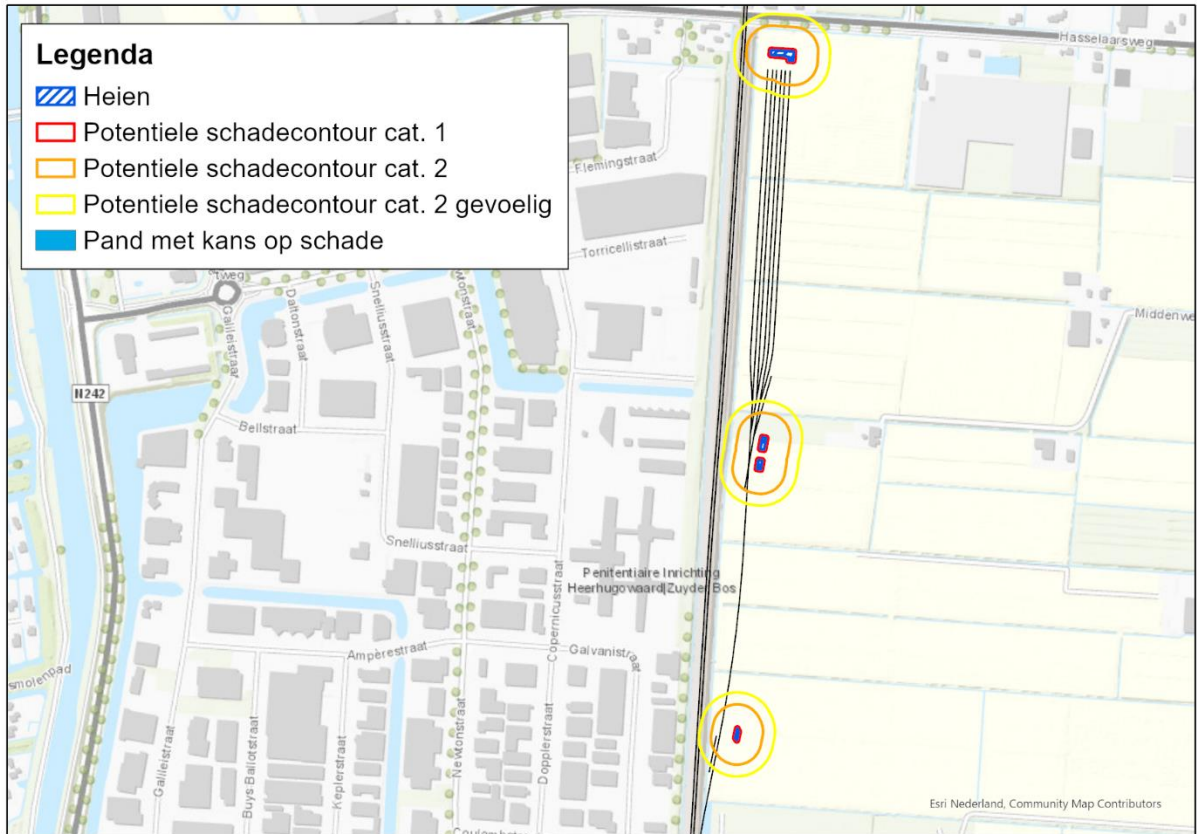
Figuur 72 Schadecontouren opstelsterrein Heerhugowaard De Vaandel

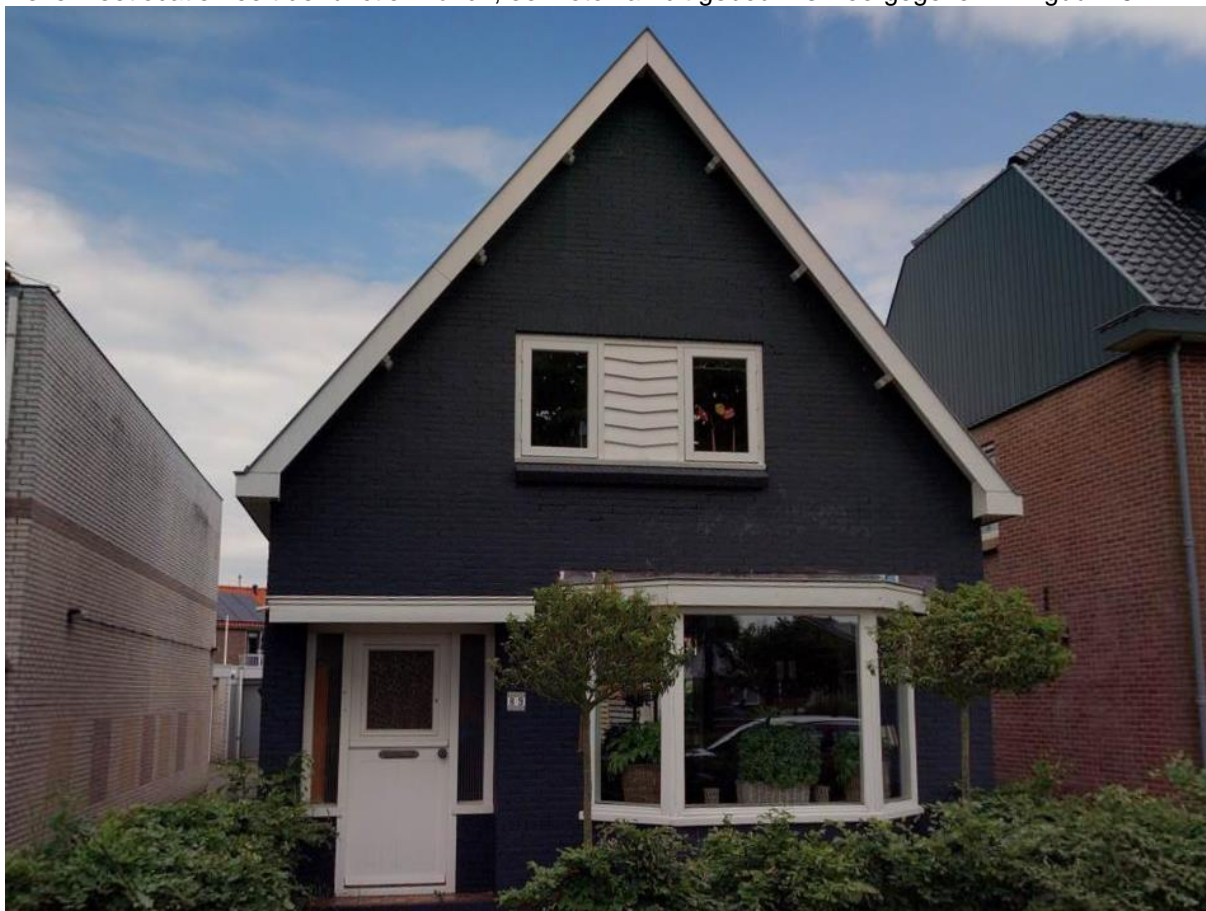
Deze meetlocatie heeft de functie *Wonen*, een foto van dit gebouw is weergegeven in Figuur 75.

Figuur 75 Gevel

In dit gebouw is een meting uitgevoerd conform de Bts. Er zijn 2 meetpunten geplaatst gedurende de gehele meetperiode:

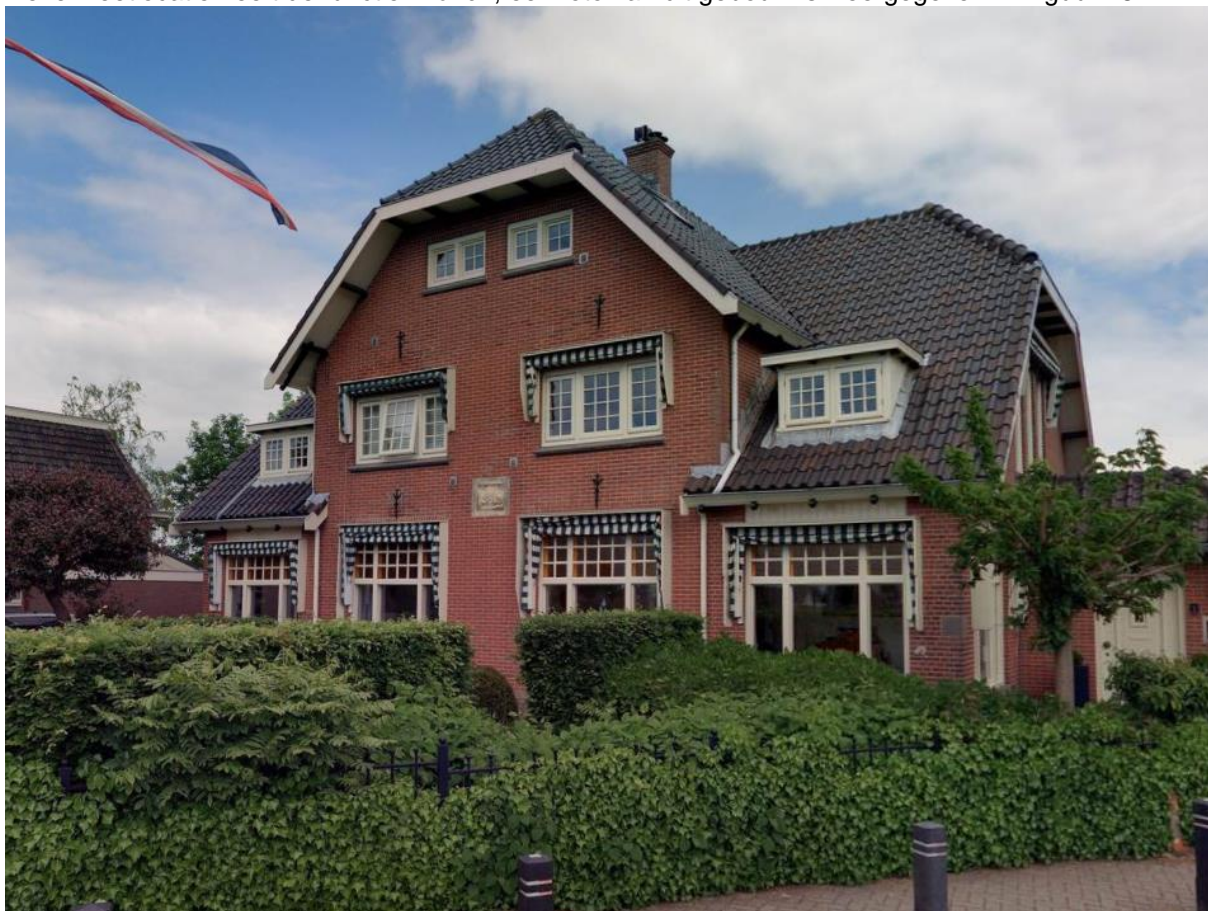
Deze meetlocatie heeft de functie *Wonen*, een foto van dit gebouw is weergegeven in Figuur 78.

Figuur 78 Gevel (woning links is nr. 1a)

In dit gebouw is een meting uitgevoerd conform de Bts. Er zijn 2 meetpunten geplaatst gedurende de gehele meetperiode:

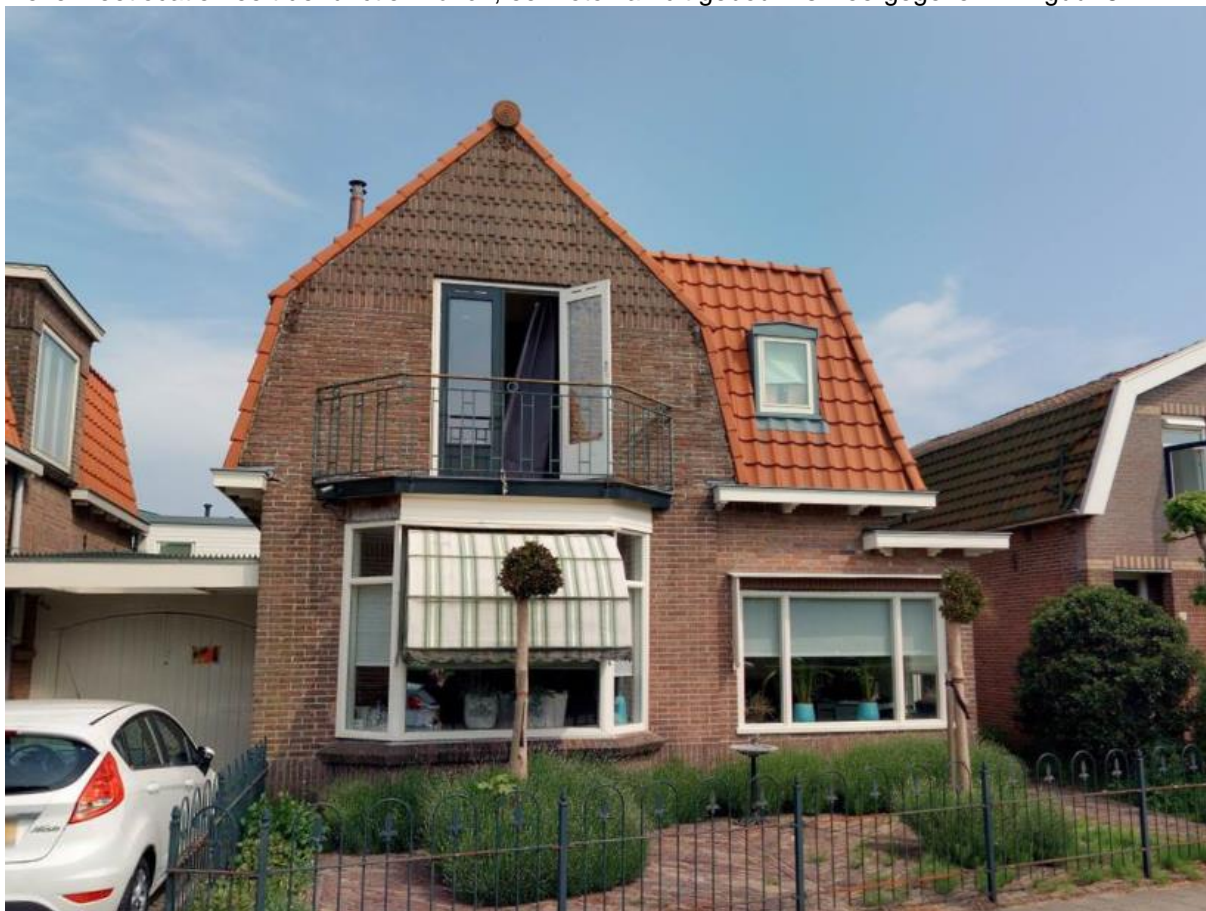
Deze meetlocatie heeft de functie *Wonen*, een foto van dit gebouw is weergegeven in Figuur 81.

Figuur 81 Gevel

In dit gebouw is een meting uitgevoerd conform de Bts. Er zijn 2 meetpunten geplaatst gedurende de gehele meetperiode:

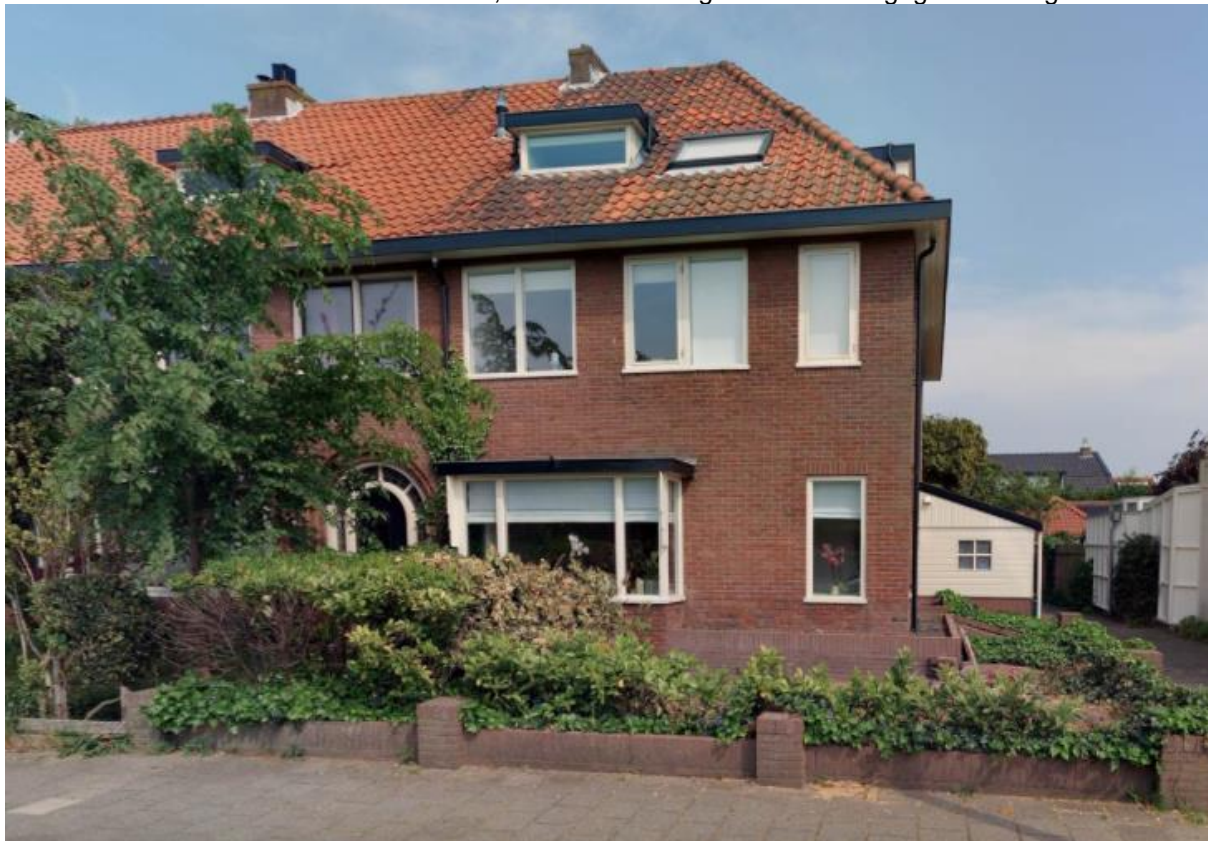
Deze meetlocatie heeft de functie *Wonen*, een foto van dit gebouw is weergegeven in Figuur 84.

Figuur 84 Gevel

In dit gebouw is een meting uitgevoerd conform de Bts. Er zijn 2 meetpunten geplaatst gedurende de gehele meetperiode:

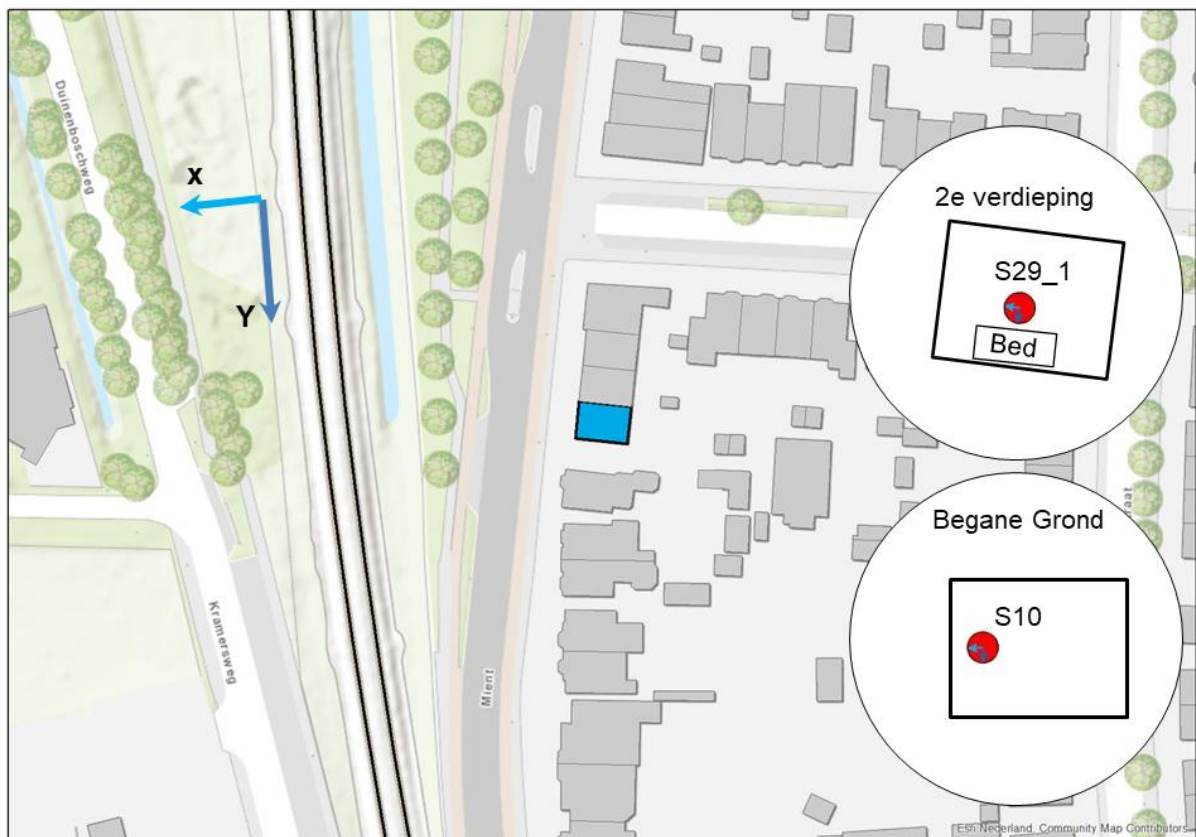
Figuur 85 Opstelling sensoren

Een overzicht van de gebruikte sensorposities en de sporenlay-out is weergegeven in Figuur 85, de meetresultaten zijn weergegeven in Figuur 86.

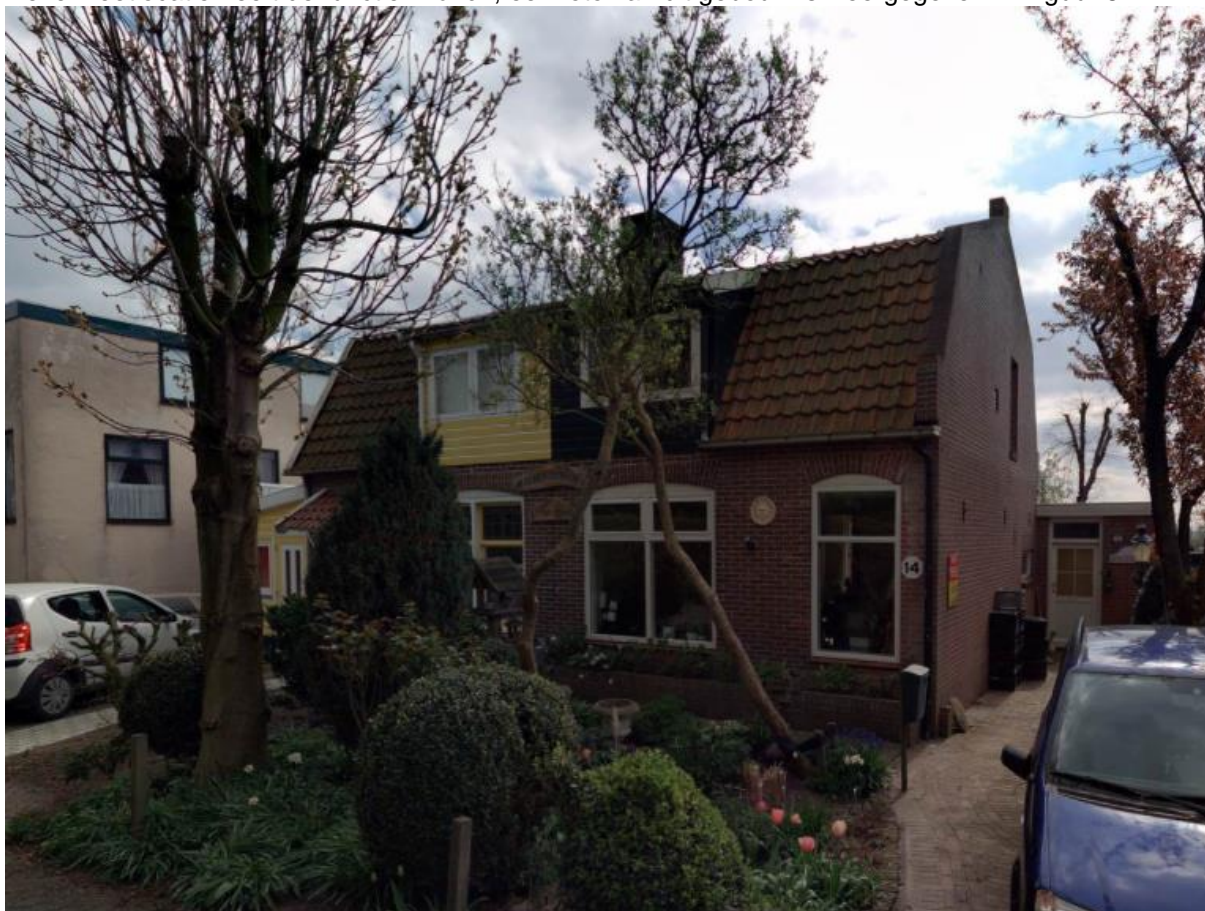
Deze meetlocatie heeft de functie *Wonen*, een foto van dit gebouw is weergegeven in Figuur 87.

Figuur 87 Gevel (nr. 14 is de woning rechts)

In dit gebouw is een meting uitgevoerd conform de Bts. Er zijn 2 meetpunten geplaatst gedurende de gehele meetperiode:

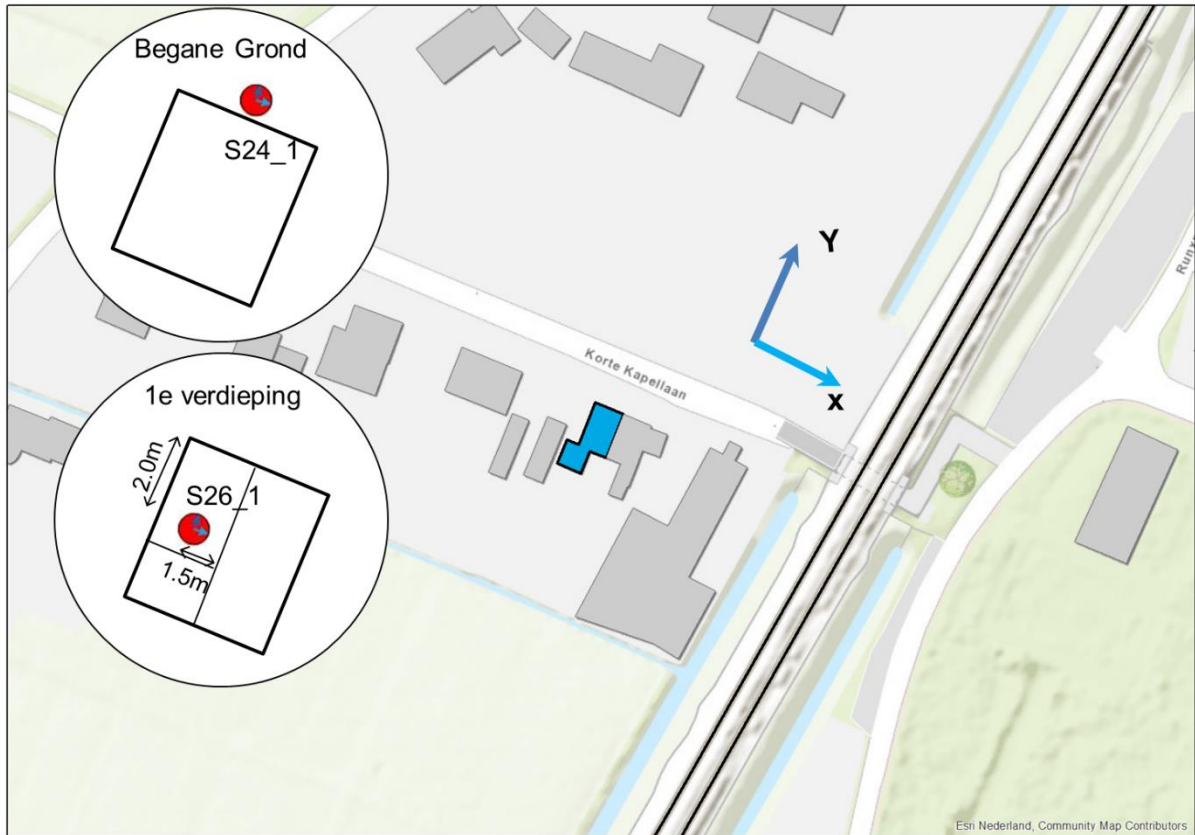
Figuur 88 Opstelling sensoren

Een overzicht van de gebruikte sensorposities en de sporenlay-out is weergegeven in Figuur 88, de meetresultaten zijn weergegeven in Figuur 89. De achtergrondtrillingen zijn op sensor 26_1 niet gedurende de hele meetperiode zichtbaar. Dit komt doordat deze sensor een deel van de tijd niet heeft gemeten, de trillingen in deze periode zijn berekend op basis van de trillingen en de overdracht met sensor 24_1 (over de periode dat beide sensoren wel actief waren). Deze berekening is alleen uitgevoerd voor de treinpassages, niet voor de achtergrondtrillingen.

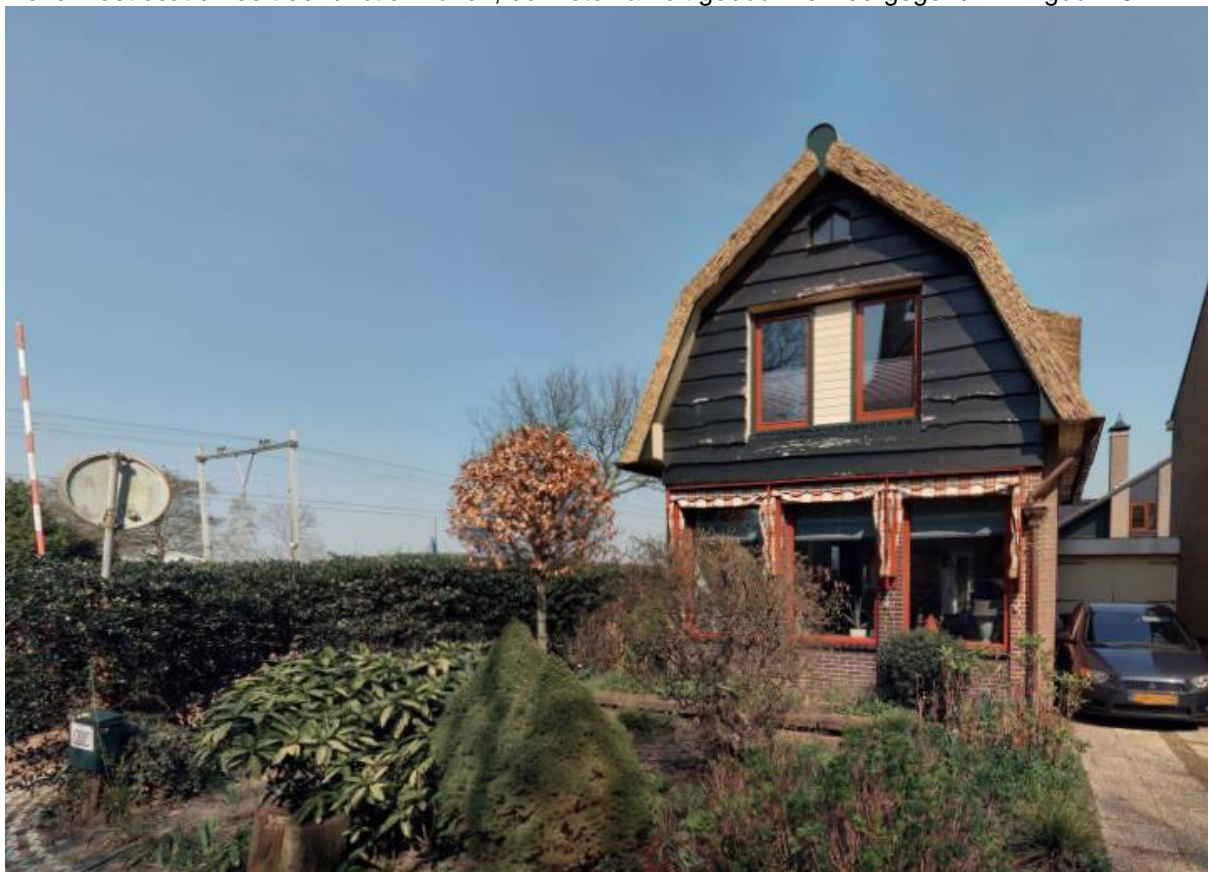
Deze meetlocatie heeft de functie *Wonen*, een foto van dit gebouw is weergegeven in Figuur 75.

Figuur 90 Gevel

In dit gebouw is een meting uitgevoerd conform de Bts. Er zijn 2 meetpunten geplaatst gedurende de gehele meetperiode:

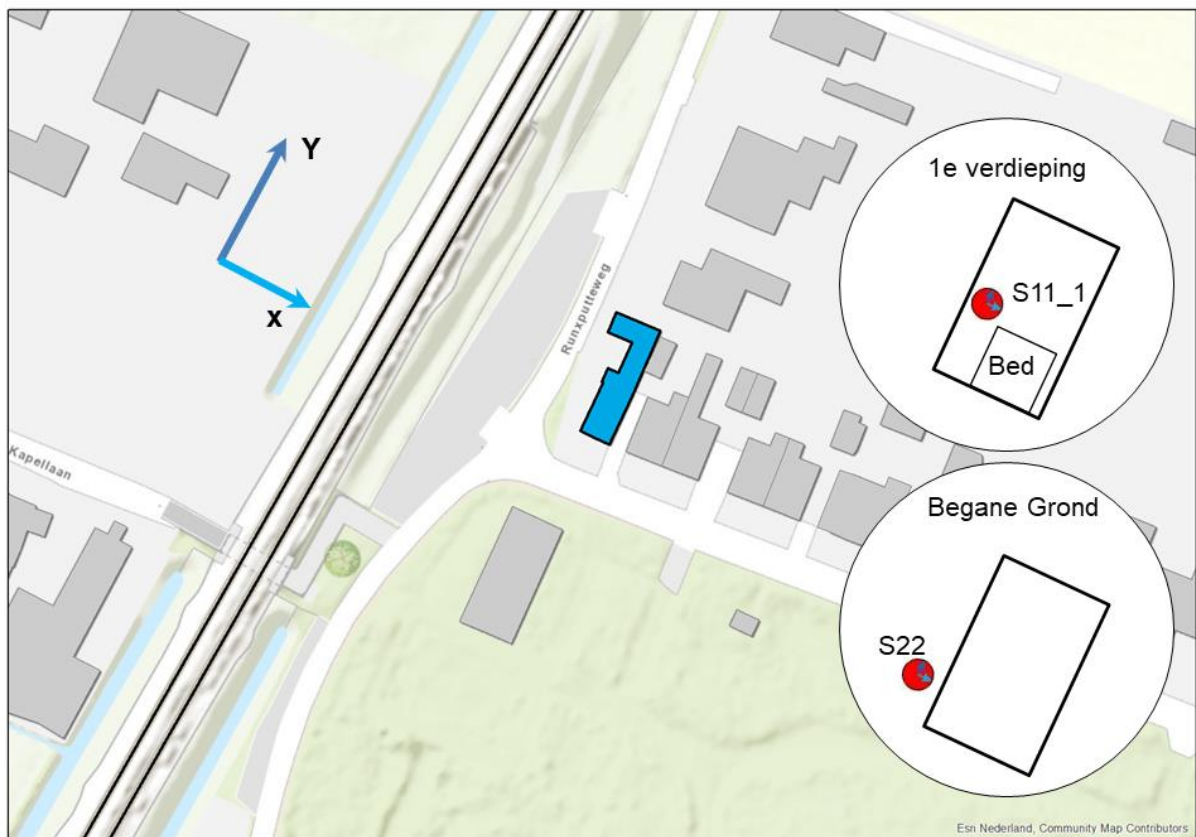
Figuur 91 Opstelling sensoren

Een overzicht van de gebruikte sensorposities en de sporenlay-out is weergegeven in Figuur 91, de meetresultaten zijn weergegeven in Figuur 92.

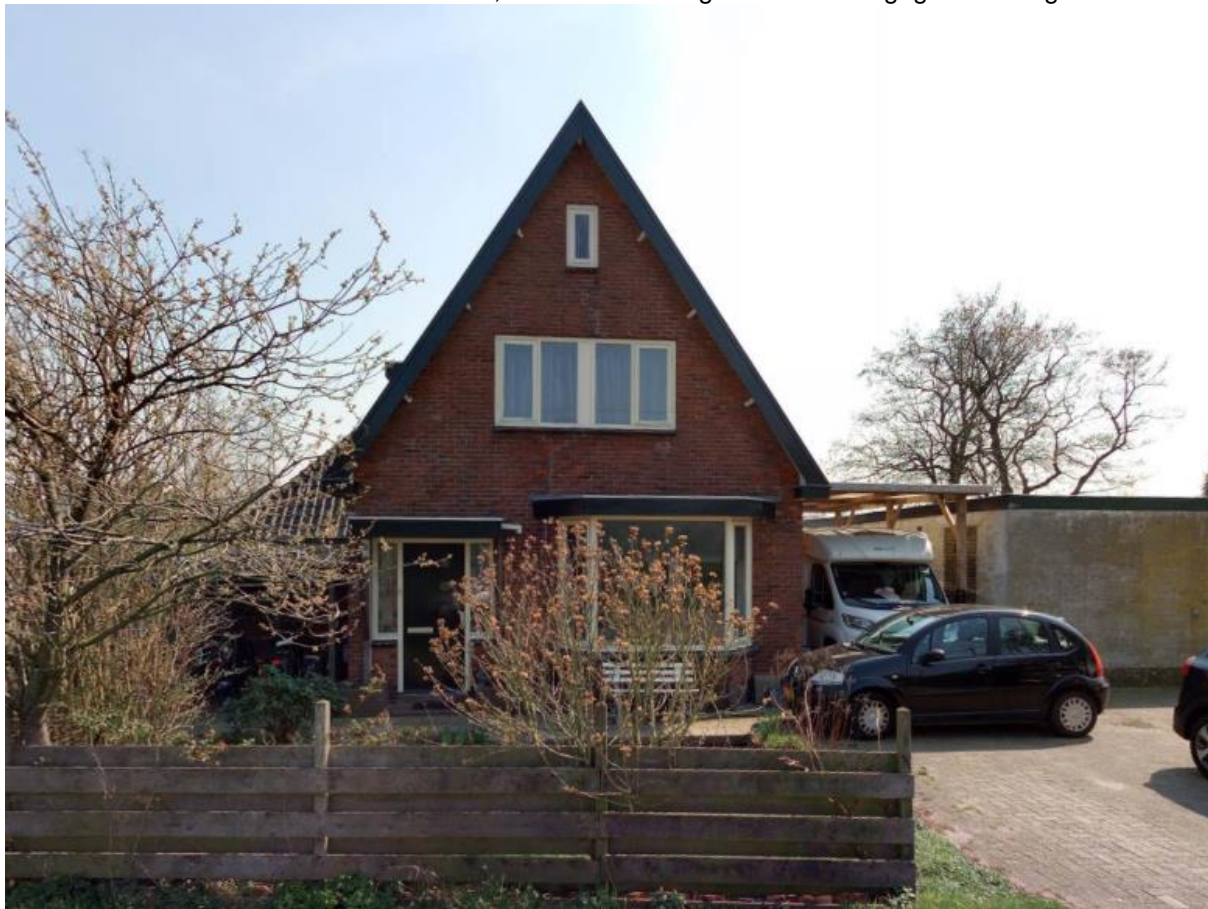
Deze meetlocatie heeft de functie *Wonen*, een foto van dit gebouw is weergegeven in Figuur 75.

Figuur 93 Gevel

In dit gebouw is een meting uitgevoerd conform de Bts. Er zijn 2 meetpunten geplaatst gedurende de gehele meetperiode:

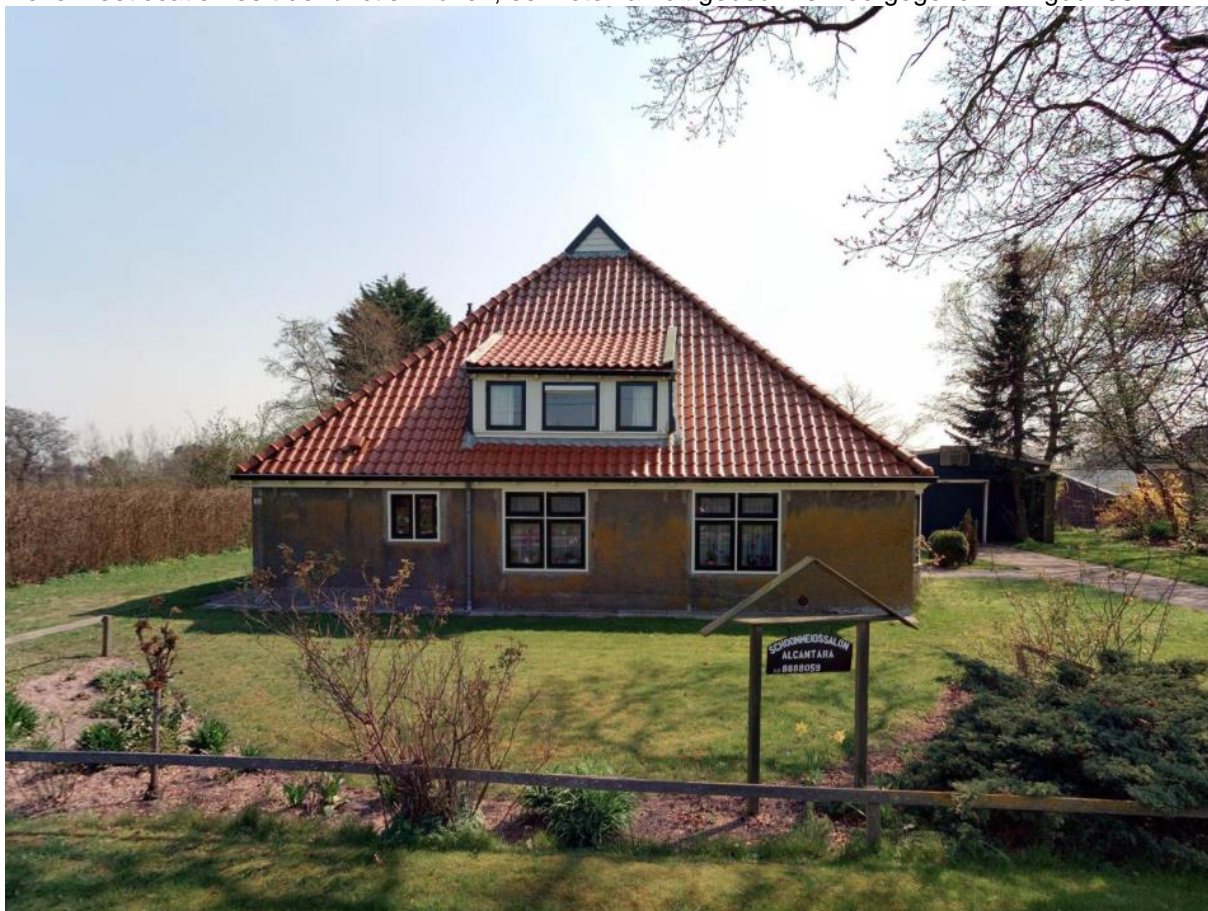
Deze meetlocatie heeft de functie *Wonen*, een foto van dit gebouw is weergegeven in Figuur 96.

Figuur 96 Gevel

In dit gebouw is een meting uitgevoerd conform de Bts. Er zijn 2 meetpunten geplaatst gedurende de gehele meetperiode:

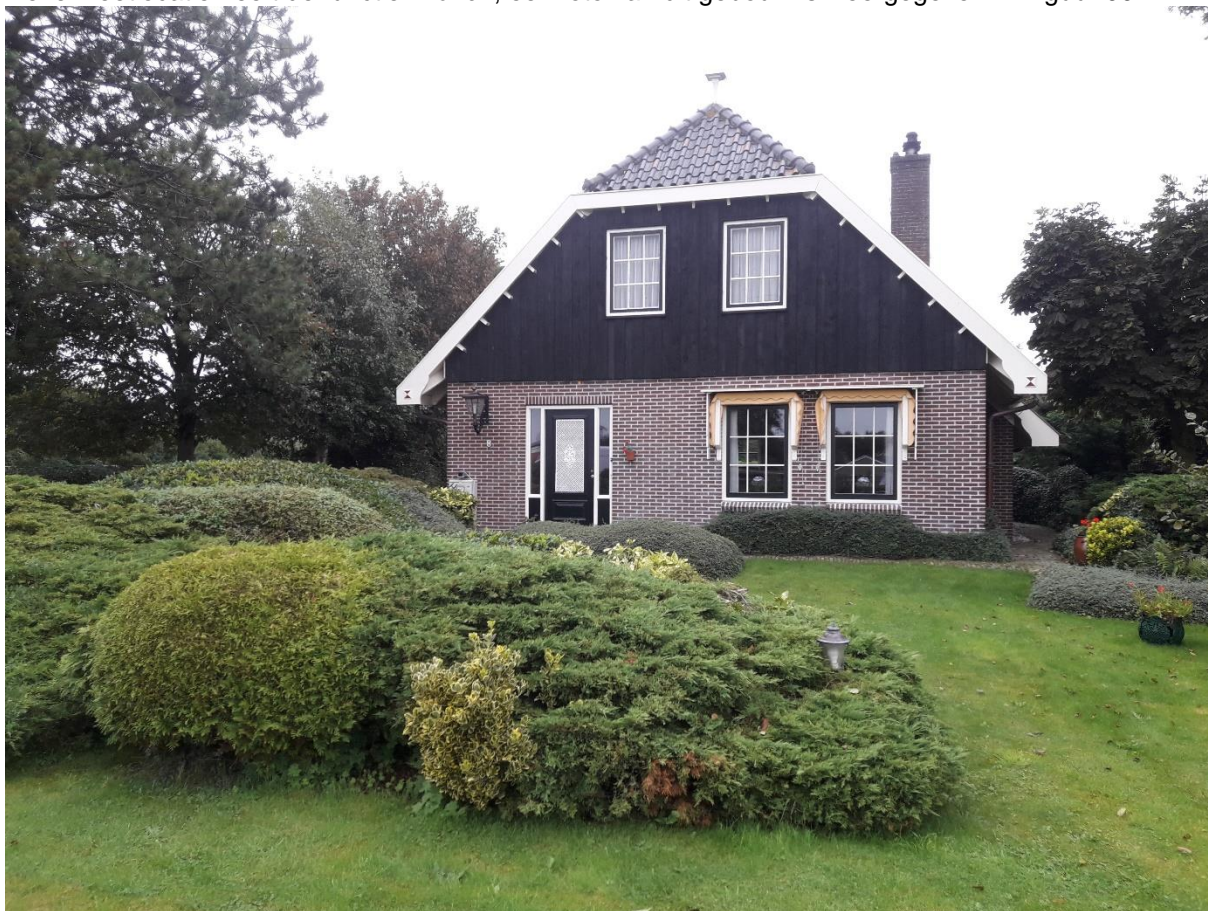
Deze meetlocatie heeft de functie *Wonen*, een foto van dit gebouw is weergegeven in Figuur 99.

Figuur 99 Gevel

In dit gebouw is een meting uitgevoerd conform de Bts. Er zijn 2 meetpunten geplaatst gedurende de gehele meetperiode:

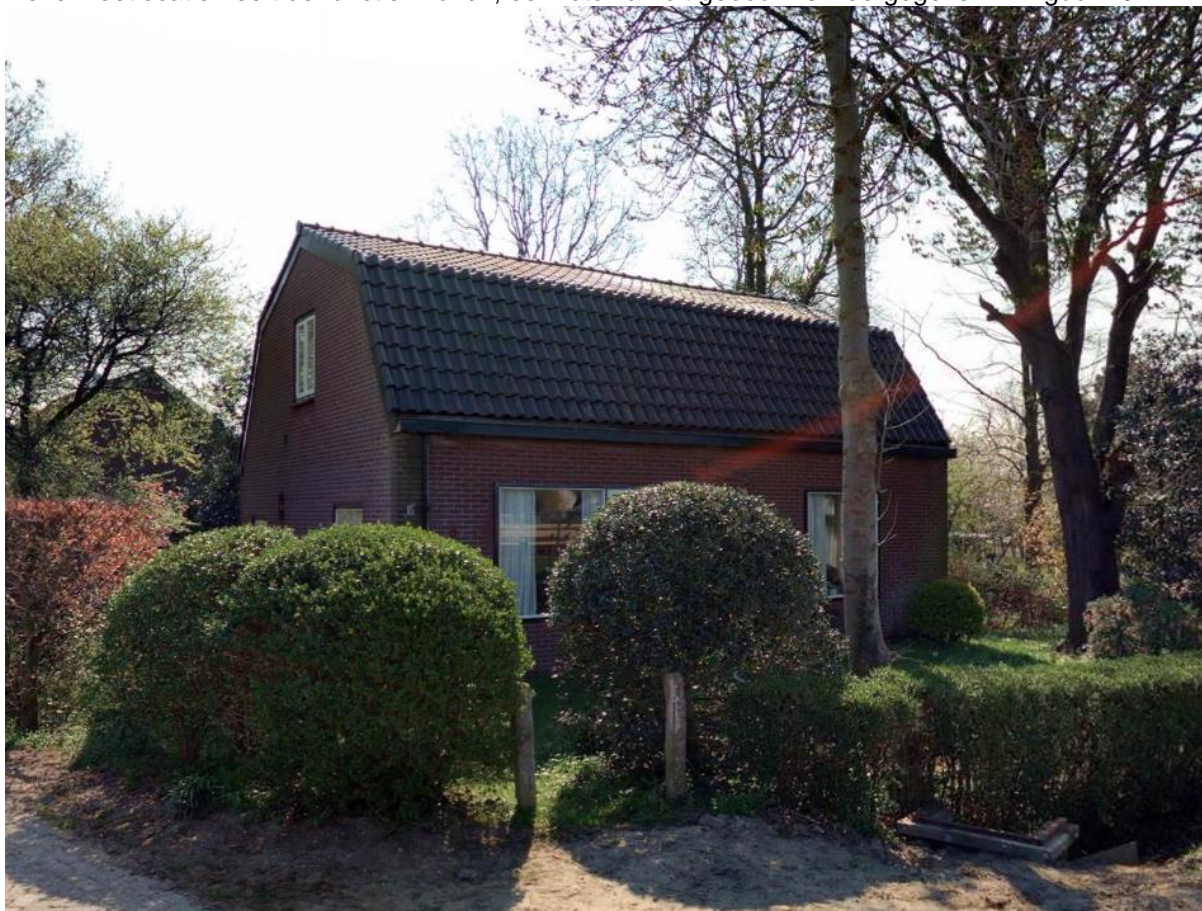
Deze meetlocatie heeft de functie *Wonen*, een foto van dit gebouw is weergegeven in Figuur 102.

Figuur 102 Gevel

In dit gebouw is een meting uitgevoerd conform de Bts. Er zijn 2 meetpunten geplaatst gedurende de gehele meetperiode:

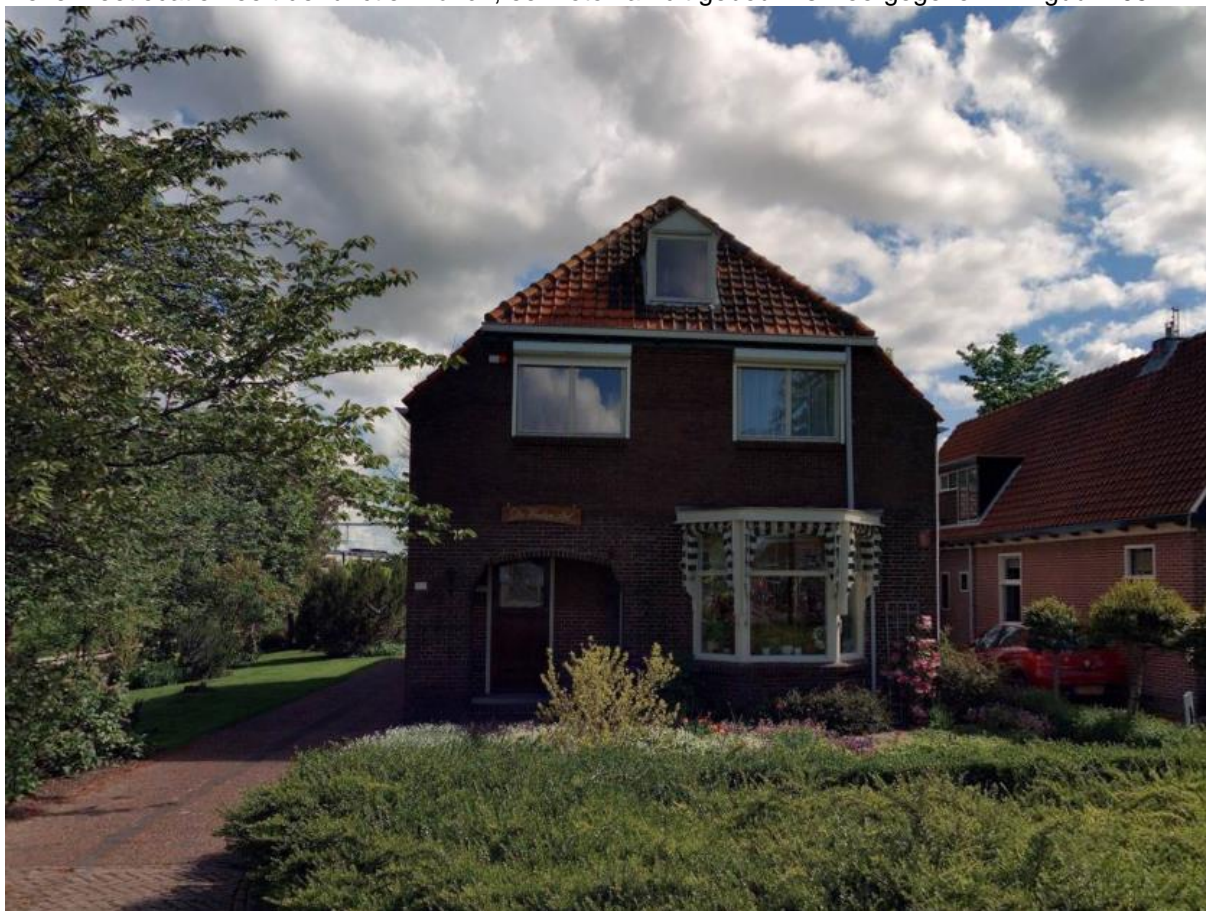
Deze meetlocatie heeft de functie *Wonen*, een foto van dit gebouw is weergegeven in Figuur 105.

Figuur 105 Gevel

In dit gebouw is een meting uitgevoerd conform de Bts. Er zijn 2 meetpunten geplaatst gedurende de gehele meetperiode:
